Avenue Gustave Latinis 52 et 54 à 1030 Schaerbeek

Descriptif des Lieux et Travaux à Effectuer

Le présent document est annexé à l'appel à projet visant la rénovation des biens sous la forme d'un bail à rénovation et la mise en location des logements à loyer réduit par une AIS

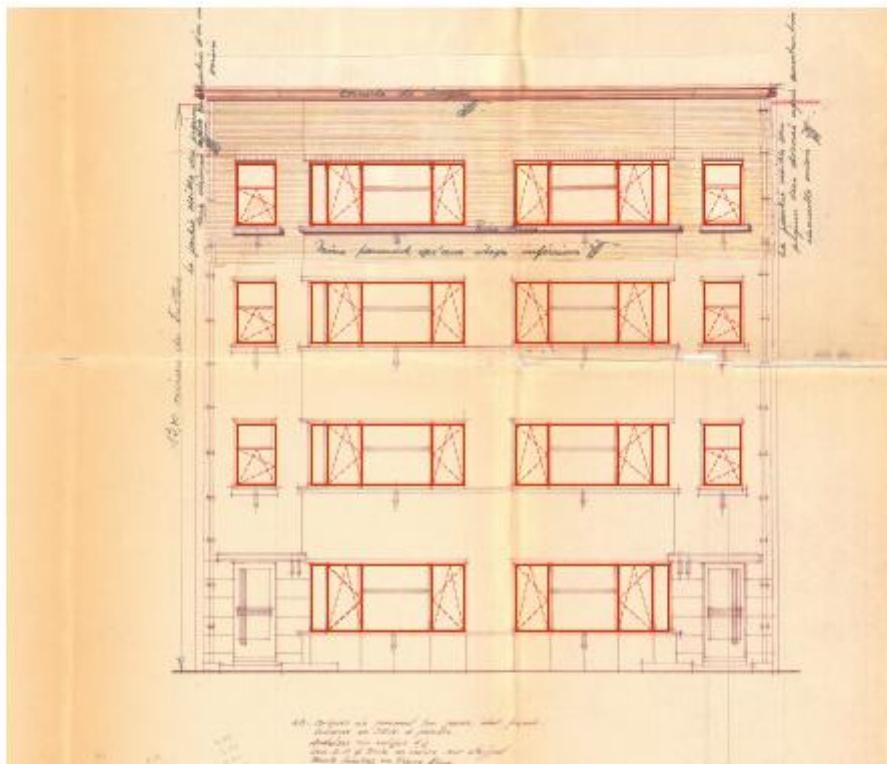
Remplacement châssis façade avant
Vervangen ramen voorgevel

La façade à rue est réalisée en maçonnerie ton jaune, les menuiseries sont en pvc. Elles ne respectent pas le dessin d'origine. Il convient de revenir au dessin autorisé ou de demander la régularisation des châssis. Tous les châssis doivent être changés. Les volets ne sont plus fonctionnels ils doivent être réparés (et restaurés) ou changés par des nouveaux modèles tout à fait ressemblant aux existants.

Châssis à remplacer sur les deux façades
