Etude hydrogéologique et hydrographique du Parc Josaphat

Commune de Schaerbeek

Rapport final

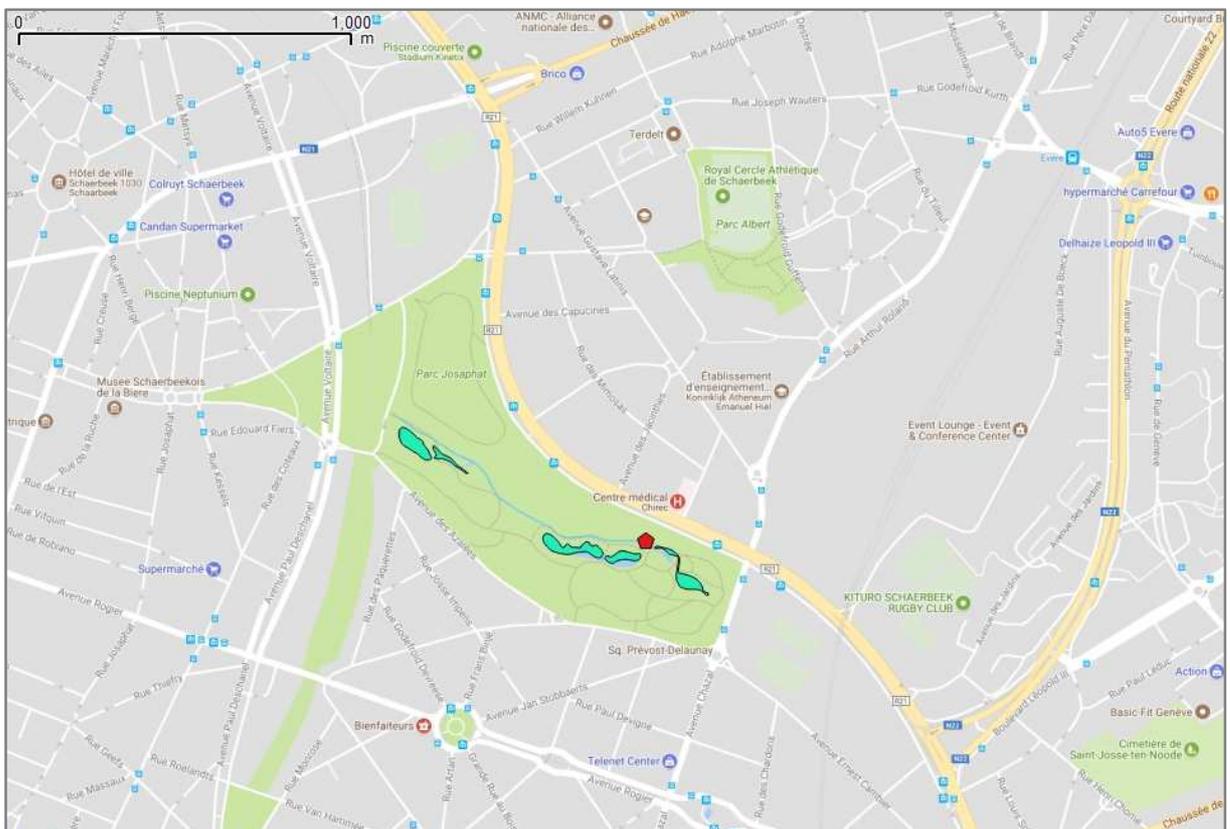
Les figures ci-dessous illustrent la situation du parc Josaphat, et en particulier la localisation des étangs (en bleu) ainsi que de la source Fontaine d'Amour (symbole rouge)

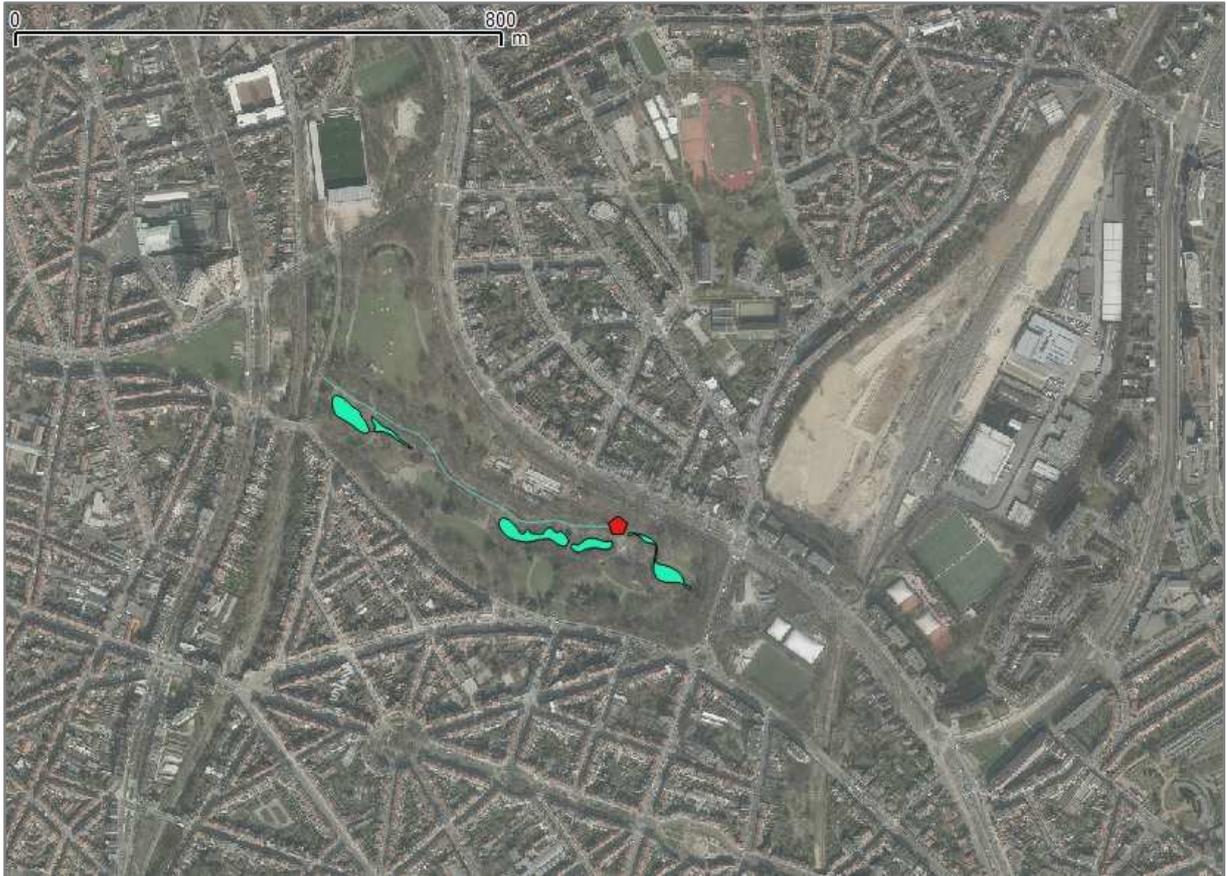
L'image satellite reprise ci-dessous illustre en particulier le caractère extrêmement urbanisé de la zone entourant le parc Josaphat. On observe également, dans la partie E-NE, la friche de l'ancien site SNCB.

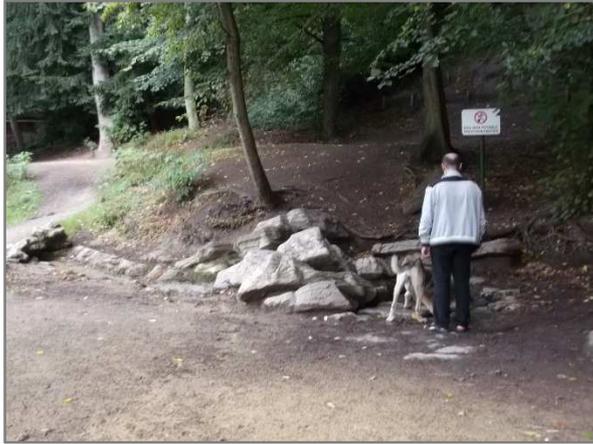
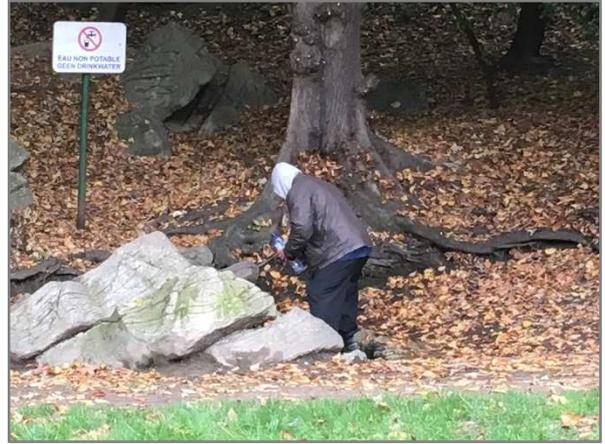
Au-delà de la légende, actuellement les visiteurs du parc – humains ou animaux, aussi bien jeunes qu'adultes – boivent régulièrement de cette source (voir photos ci-dessous).

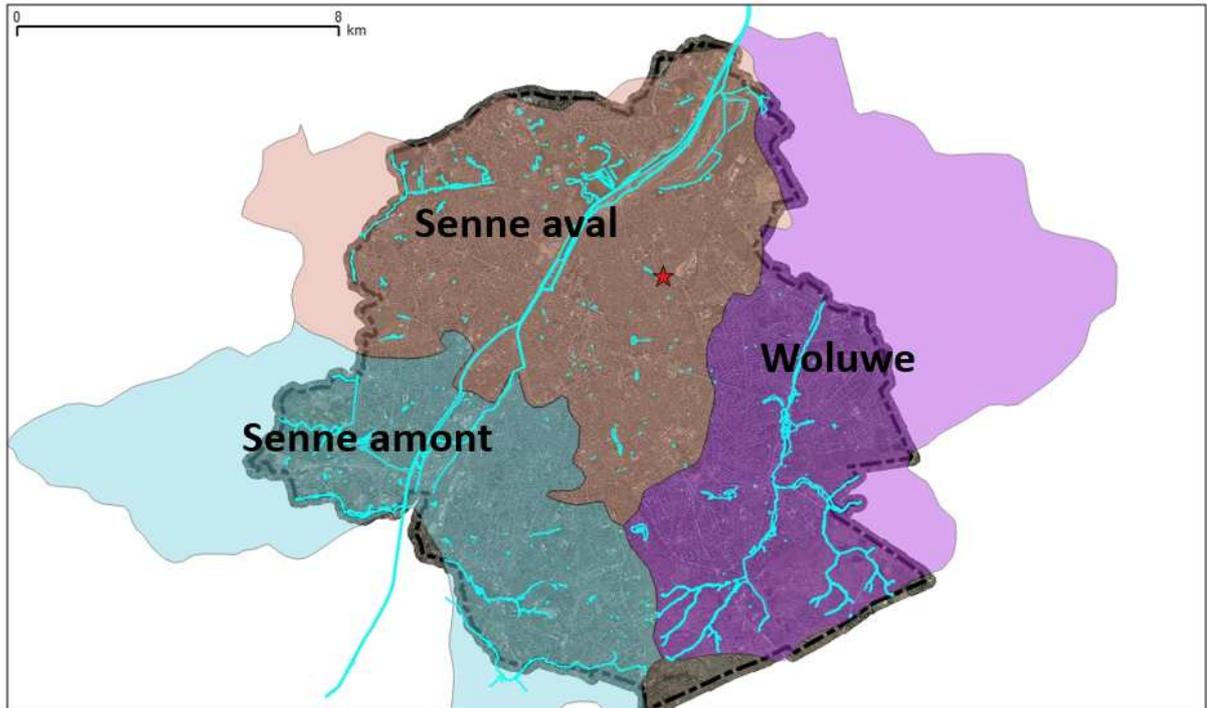
Le parc Josaphat se situe dans le bassin hydrographique de la Senne aval (voir carte ci-dessous, illustrant les bassins hydrographiques de la Région de Bruxelles Capitale).

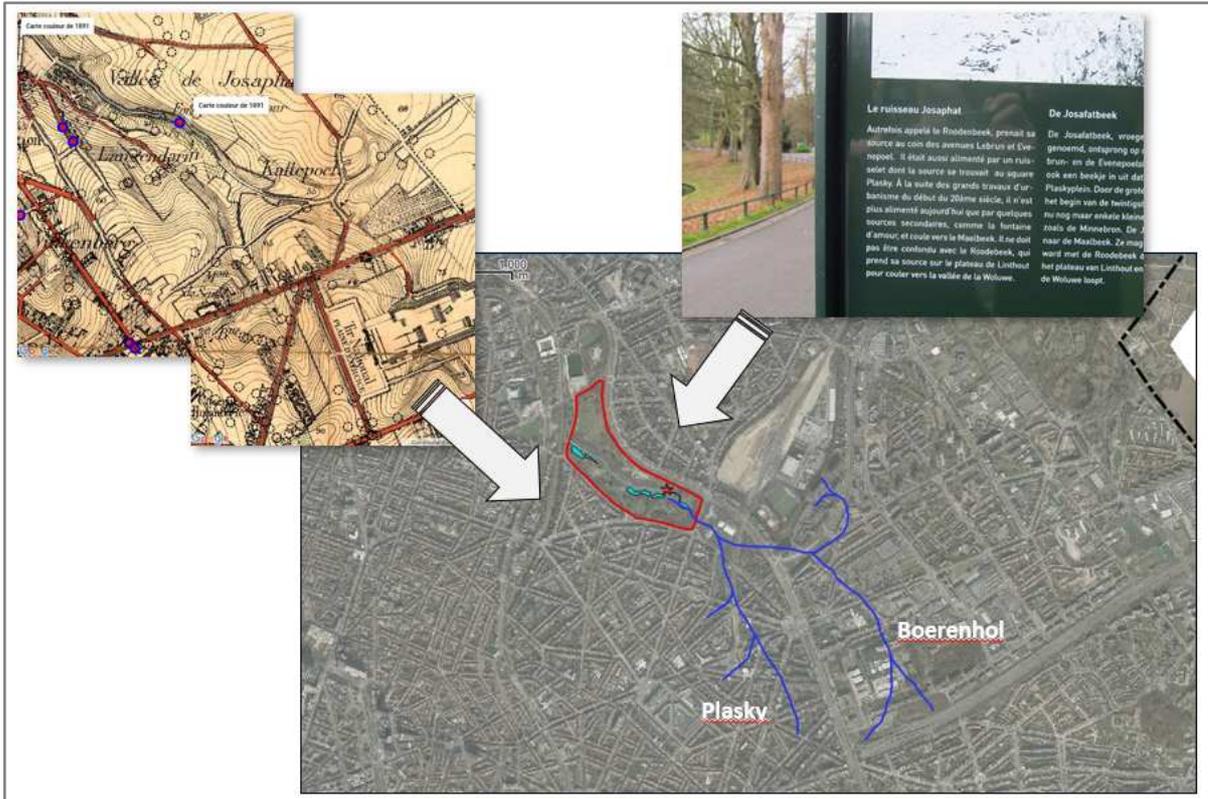
Des cartes historiques, telles que reprises ci-dessous, permettent de reproduire le contexte topographique et hydrographique naturel, tel que rencontré dans la zone d'étude avant les grands travaux d'urbanisation du 20^{ème} siècle. On y distingue clairement le ruisseau Roodenbeek traversant le parc, et ses 2 tronçons amont appelés 'Boerenhol' et 'Plasky'.

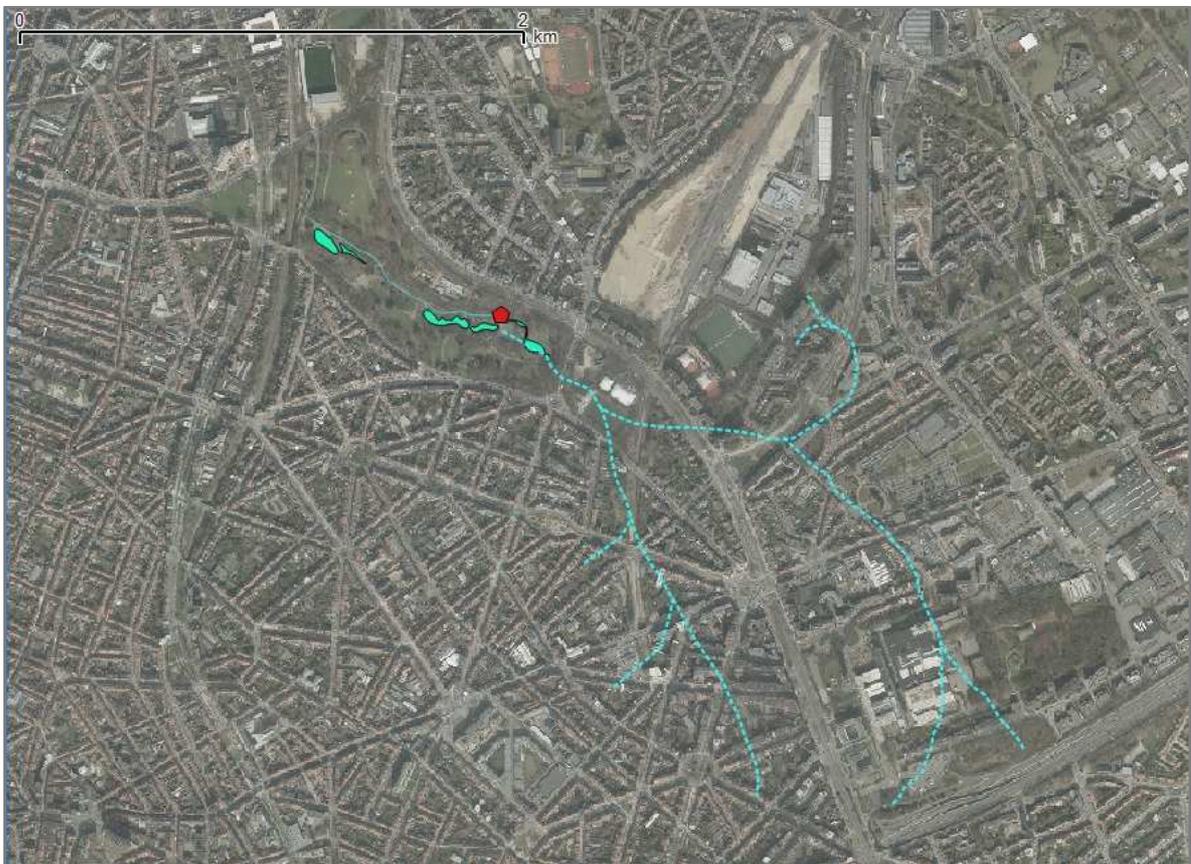
La figure ci-dessous illustre la situation actuelle en termes de topographie et d'aménagement du territoire suite aux grands travaux d'urbanisation, à laquelle se superposent (en traits pointillés bleus) les tracés des anciens cours d'eau aujourd'hui disparus ou canalisés.

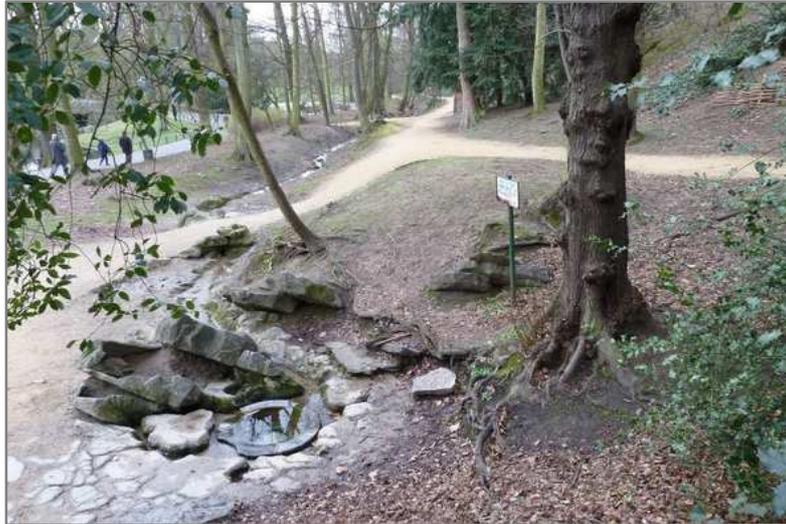
La figure ci-dessous illustre la source Fontaine d'Amour, ainsi que le ruisseau Josaphat qui y prend naissance et s'écoule en aval vers le Maalbeek.

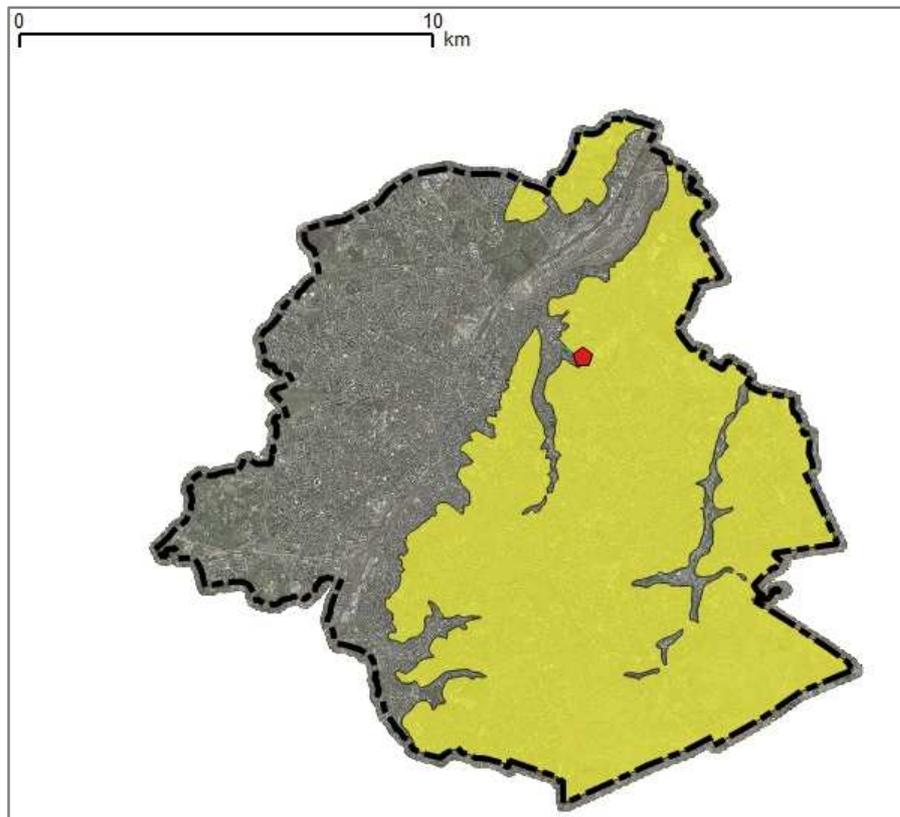
L'extension de l'aquifère des sables bruxelliens, au sein de la Région de Bruxelles Capitale, est reprise sur la figure ci-dessous. On constate que plus de 60% du territoire de la Région est couvert par cet aquifère.

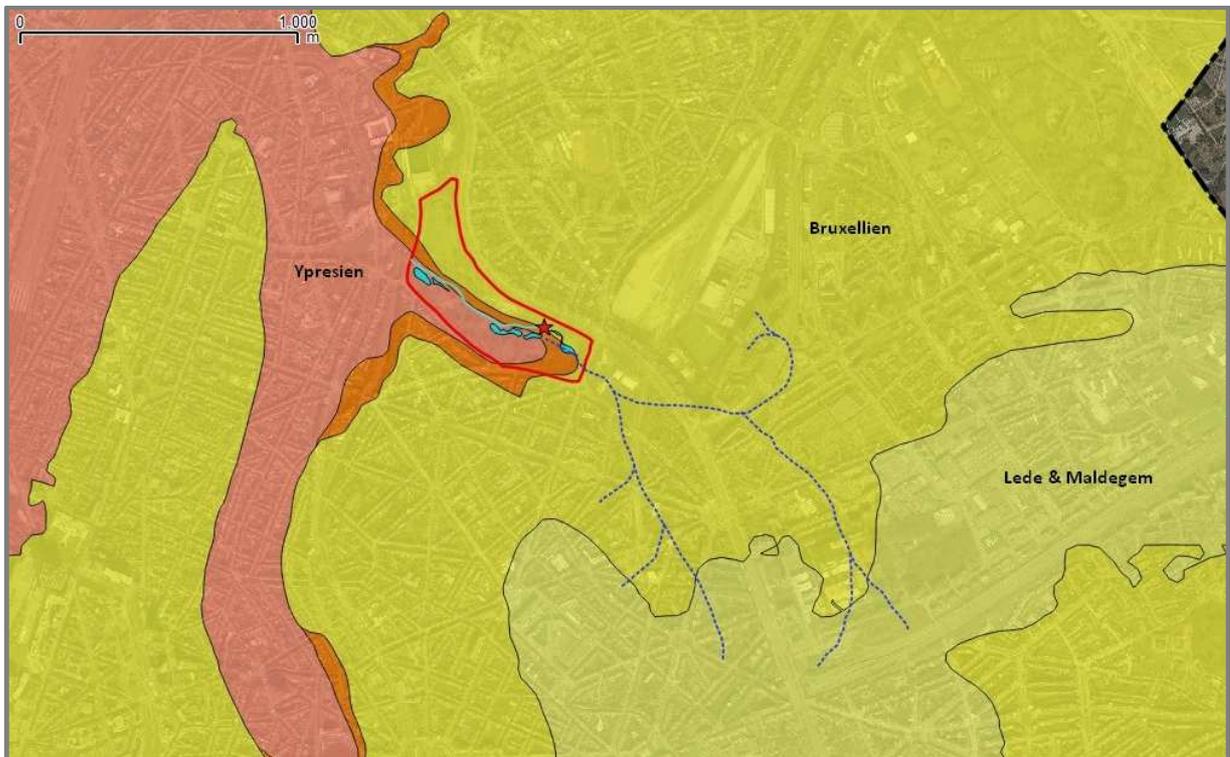
On constate que la partie basse du parc Josaphat (fonds de vallée) ainsi que les étangs sont situés au niveau de ces terrains argileux peu perméables (aquicludes et aquitards) de l'Yprésien.

On constate également que la source Fontaine d'Amour est située à l'intersection entre la base des horizons aquifères sableux du Bruxellien et le sommet des horizons argileux peu/pas perméables de l'Yprésien présents en-dessous. Il s'agit d'une configuration hydrogéologique classique, matérialisée par des sources rencontrées au contact entre la base d'un horizon aquifère et le sommet d'un horizon peu perméable.

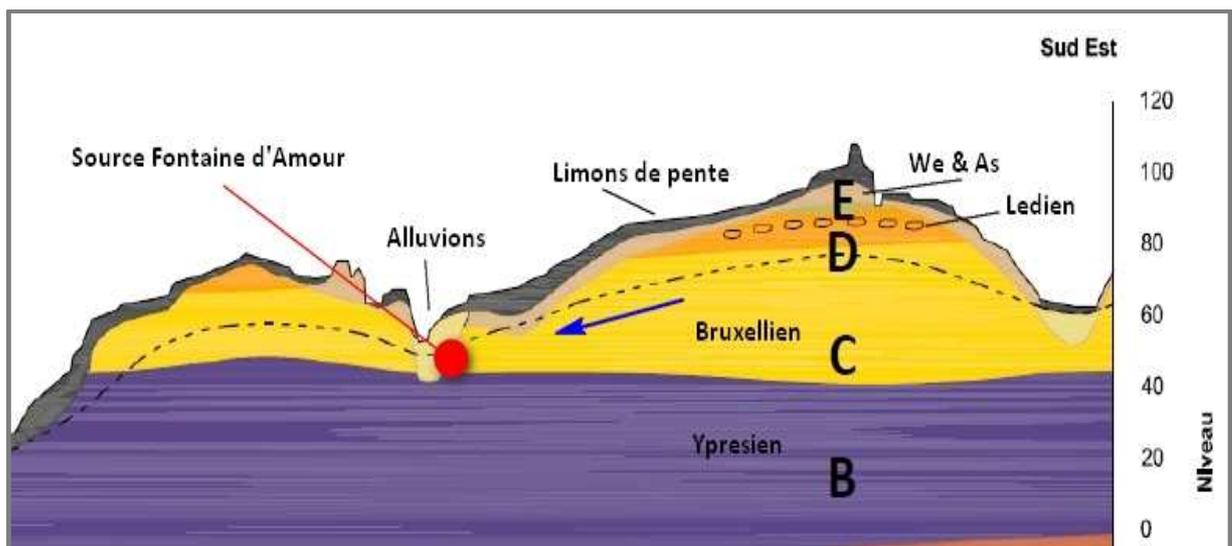
La figure ci-dessous illustre une coupe (hydro)géologique représentant l'aquifère du Bruxellien (en jaune), les terrains peu perméables de l'Yprésien qui en constituent la base, et les terrains de couverture (limons de pente). La coupe hydrogéologique illustre également l'allure de la nappe aquifère du Bruxellien avec ses directions d'écoulement vers la vallée de Josaphat, et en particulier la situation de la source Fontaine d'Amour qui constitue un des exutoires naturels de la nappe.

On constate, par ailleurs, que les terrains sableux perméables et aquifères du Bruxellien ne sont pas protégés par des horizons superficiels (proches de la surface du sol) imperméables. L'aquifère du Bruxellien est donc particulièrement vulnérable face aux pressions anthropiques que l'on retrouve en surface et sub-surface (rejets d'eaux usées, intrants agricoles, pollutions domestiques et industrielles, stockages de déchets, etc.).

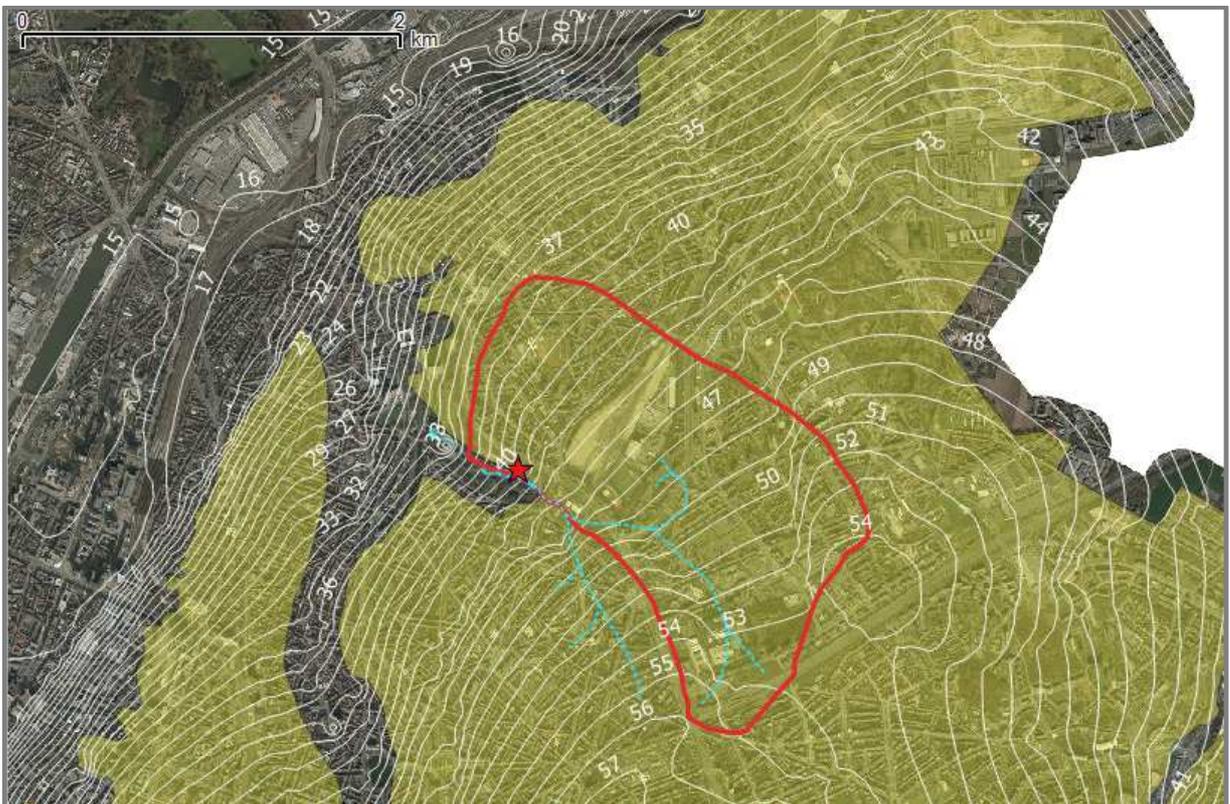
La figure ci-dessous illustre la piézométrie de l'aquifère du Bruxellien dans la zone d'étude (courbes de niveaux en traits blancs), ainsi que la zone d'alimentation de la source Fontaine d'Amour au sein de cet aquifère (zone enveloppe en trait rouge).

On observe que les écoulements d'eau souterraine sont orientés du Sud-Est (amont) vers le Nord-Ouest (aval).

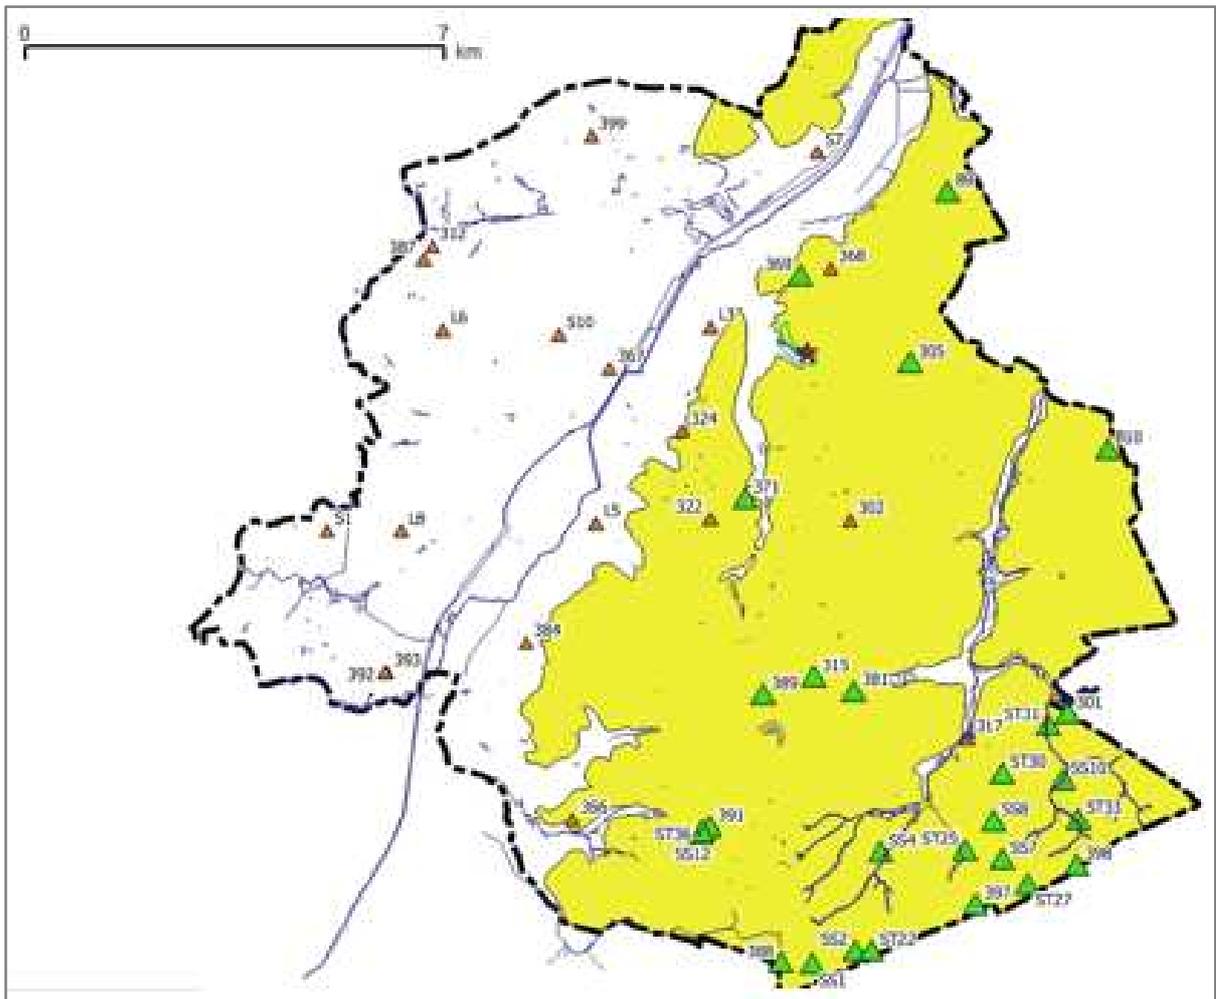
Les points d'observation de ces deux réseaux de suivi sont repris aux figures ci-dessous (piézométrie et qualité).

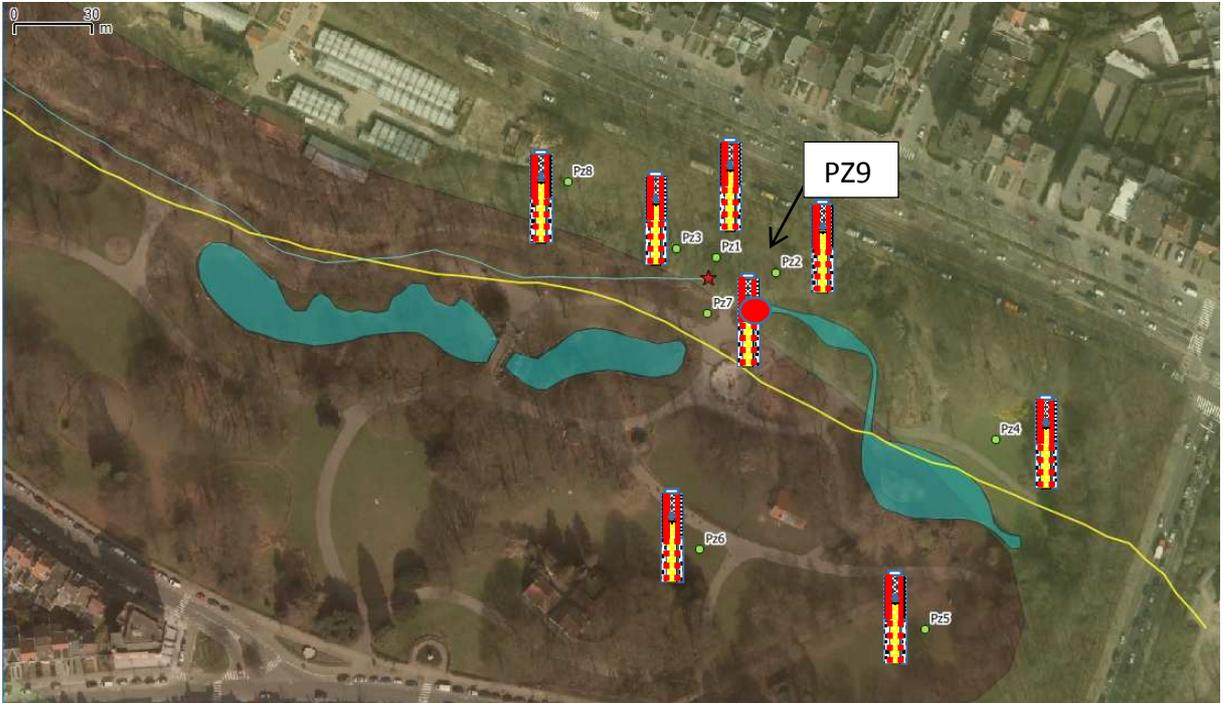
En concertation avec le Maître d’Ouvrage, nous avons réalisé en septembre 2017, un dernier piezomètre (PZ9) en amont de la source d’Amour à une profondeur de 6 m et un diamètre de 10 cm. Le but est d’avoir une grande quantité d’eau pour l’analyse. L’ensemble des forages sont répartis sur le site à proximité de la source d’Amour (voir figure suivante).

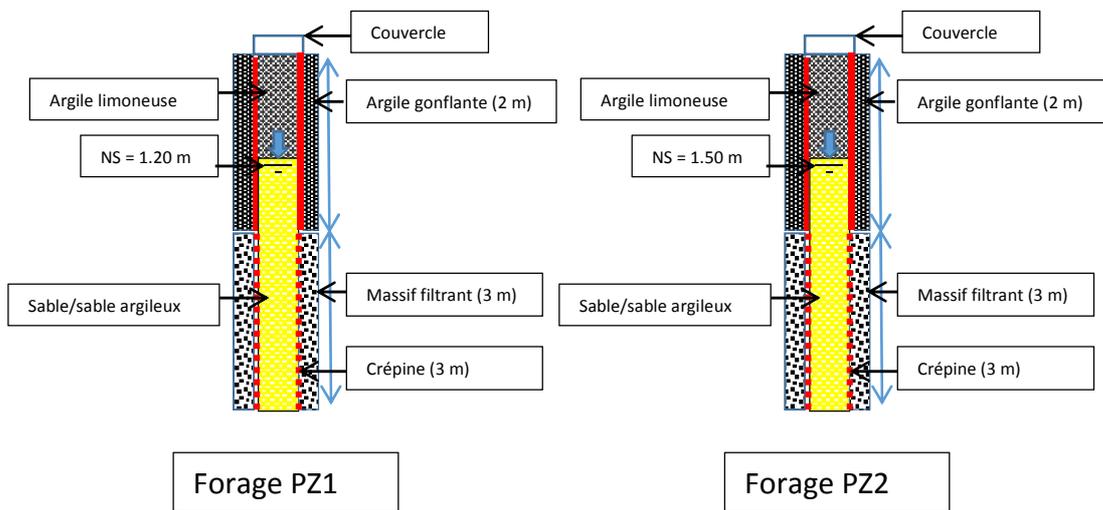
La description lithologique est donnée dans les coupes géologiques de chaque piezomètre.

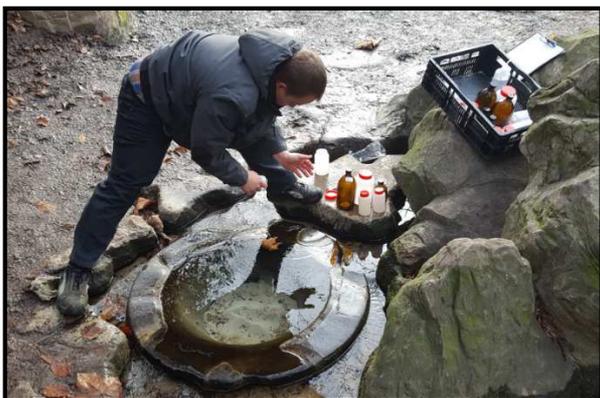
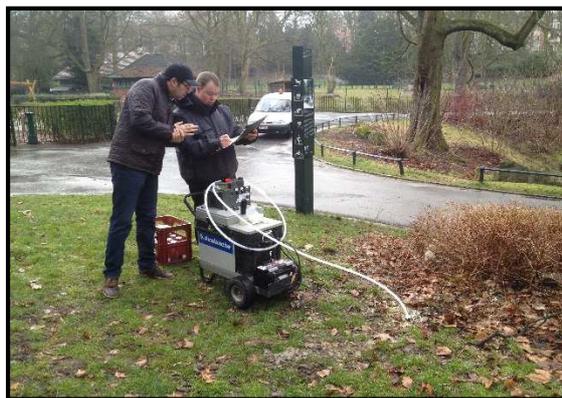
Les figures ci-dessous illustrent les échantillonnages de la source et des piézomètres du parc.

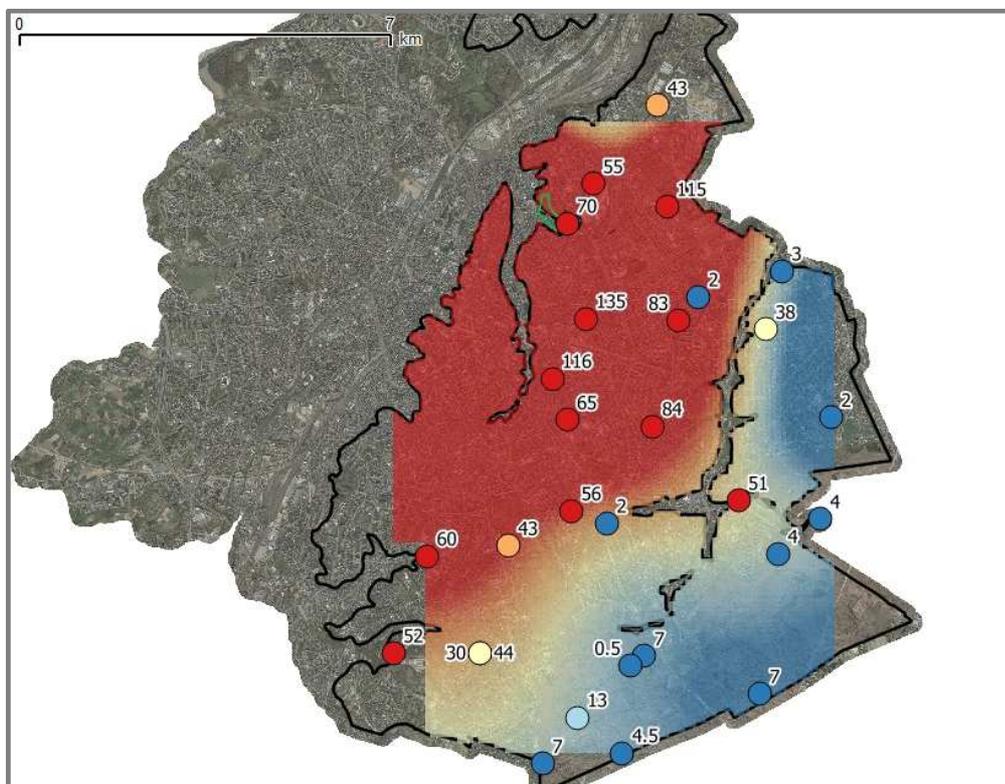
La figure ci-dessous illustre l'étendue de la contamination de la nappe du Bruxellien par les Nitrates. Les valeurs (exprimées en mg NO₃/litre) reprises en symbole rouge illustrent un dépassement de norme (>50 mg/l), et la couleur de fonds de plan illustre l'interpolation des concentrations sur la zone d'extension de la nappe du Bruxellien (la couleur rouge signifiant également un dépassement de norme de potabilité).

On constate que l'entièreté de la partie de nappe du Bruxellien située dans le bassin hydrographique de la Senne (où se situe le parc Josaphat) présente des dépassements de norme de potabilité, et qu'il en va de même pour la partie de nappe du Bruxellien située sur le versant Ouest du bassin hydrographique de la Woluwe. En pratique, la zone couverte par un impact en NO₃ significatif engendrant un dépassement de norme correspond à la partie la plus urbanisée du territoire, c'est-à-dire la partie la plus centrale de la région de Bruxelles Capitale.

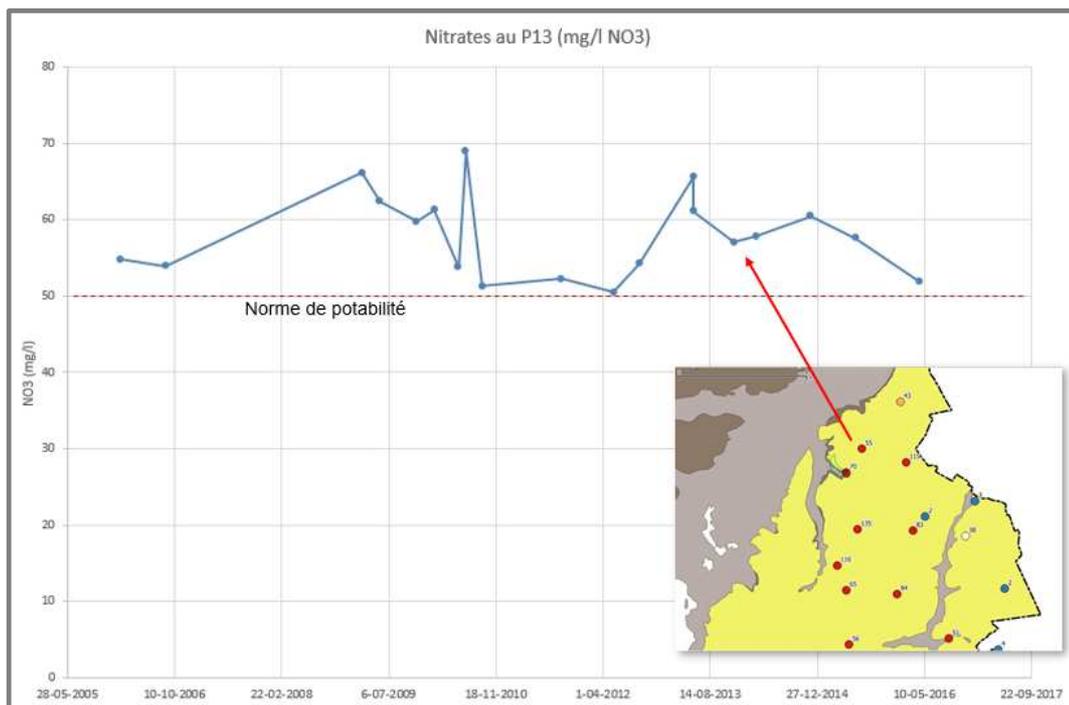
Le graphique ci-dessous illustre l'évolution des concentrations en Nitrates au point d'observation P13 (piézomètre localisé dans la nappe du Bruxellien), situé à proximité du parc Josaphat, et disposant d'un historique de mesures plus important (depuis 2005) que celui de la source Fontaine d'Amour (2010). Il illustre la relative stabilité des concentrations (aucune tendance significative), et le dépassement généralisé de la norme de potabilité.

Il résulte de la situation observée, concernant les Nitrates, que la contamination de la nappe du Bruxellien est quasi-généralisée. En ce sens, même si certaines sources de pollution sont situées à proximité du parc Josaphat, la recherche de celles-ci et la maîtrise locale des risques qui pourrait être envisagée (réparation des égouts, régularisation des rejets par épuration individuelle, abandon des puits perdants, etc, dans la zone proche du parc) ne permettront pas d'avoir un impact favorable significatif sur la qualité de l'eau de la source Fontaine d'Amour étant donné la multitude d'autres sources de pollution (eaux résiduaires) présentes à l'échelle régionale sur l'étendue de la zone d'agglomération.

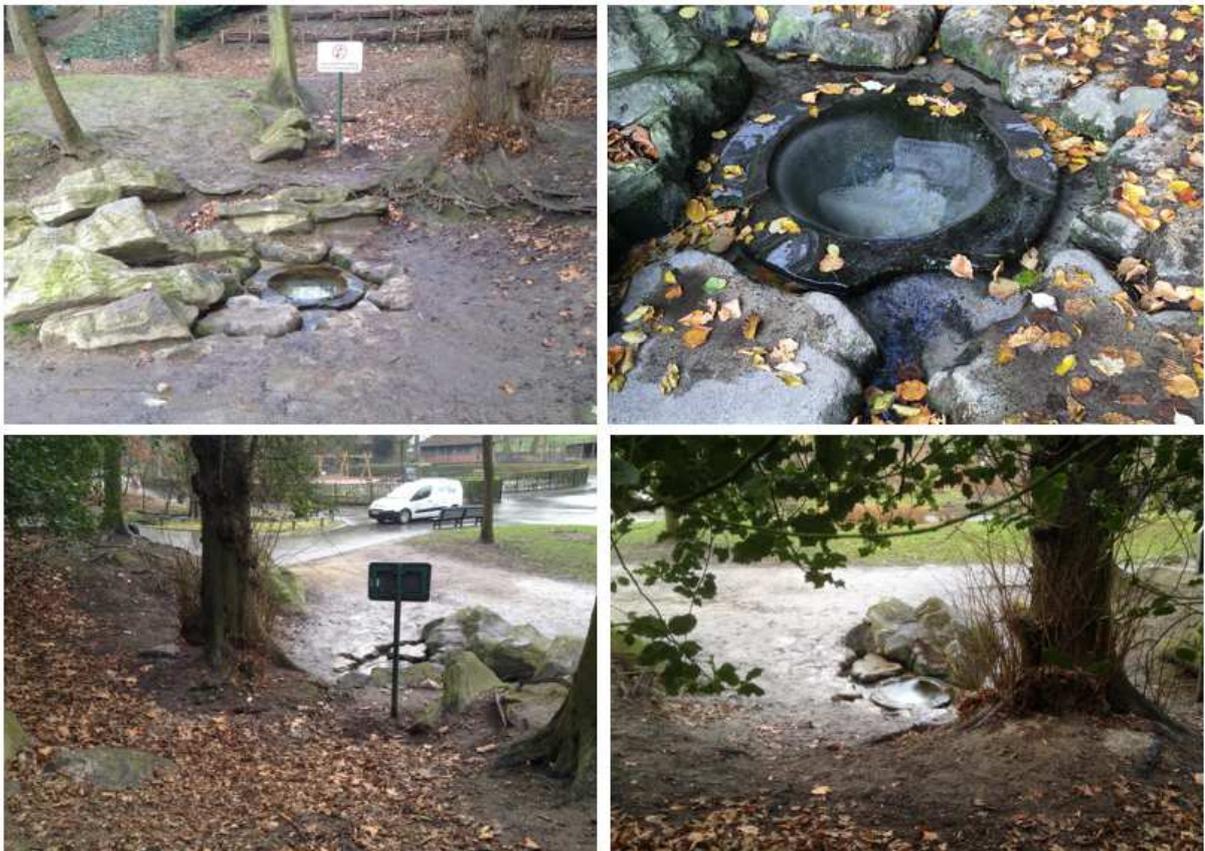
- que la cuvette de plan d'eau de la source n'est absolument pas protégée en surface contre les apports solides et liquides dûs au ruissellement depuis le versant (notamment en période fortes précipitations, amenant un flux d'eau chargée depuis le versant du parc vers la cuvette) ;
- que de nombreux éléments atteignent ainsi le plan d'eau de la source, dont en particulier des feuilles mortes et des débris végétaux dont la dégradation engendre une contamination bactériologique naturelle, des matières en suspension, des insectes, de la matière organique décomposée, etc ;
- que des animaux peuvent librement accéder à la cuvette de la source, ou à proximité, ce qui génère un risque de contamination fécale directe du plan d'eau ;

Les photos reprises ci-dessous illustrent ces éléments.

Face à ces constats et aux résultats d'analyses bactériologiques, il nous paraît fortement recommandé d'améliorer l'aménagement de la source et de ses environs immédiats, de manière à limiter la contamination bactériologique directe du plan d'eau (cuvette) de la source lors de précipitations (par ruissellement engendrant des apports de matières solides et liquides), lors de la chute des feuilles, et lors du passage d'animaux.

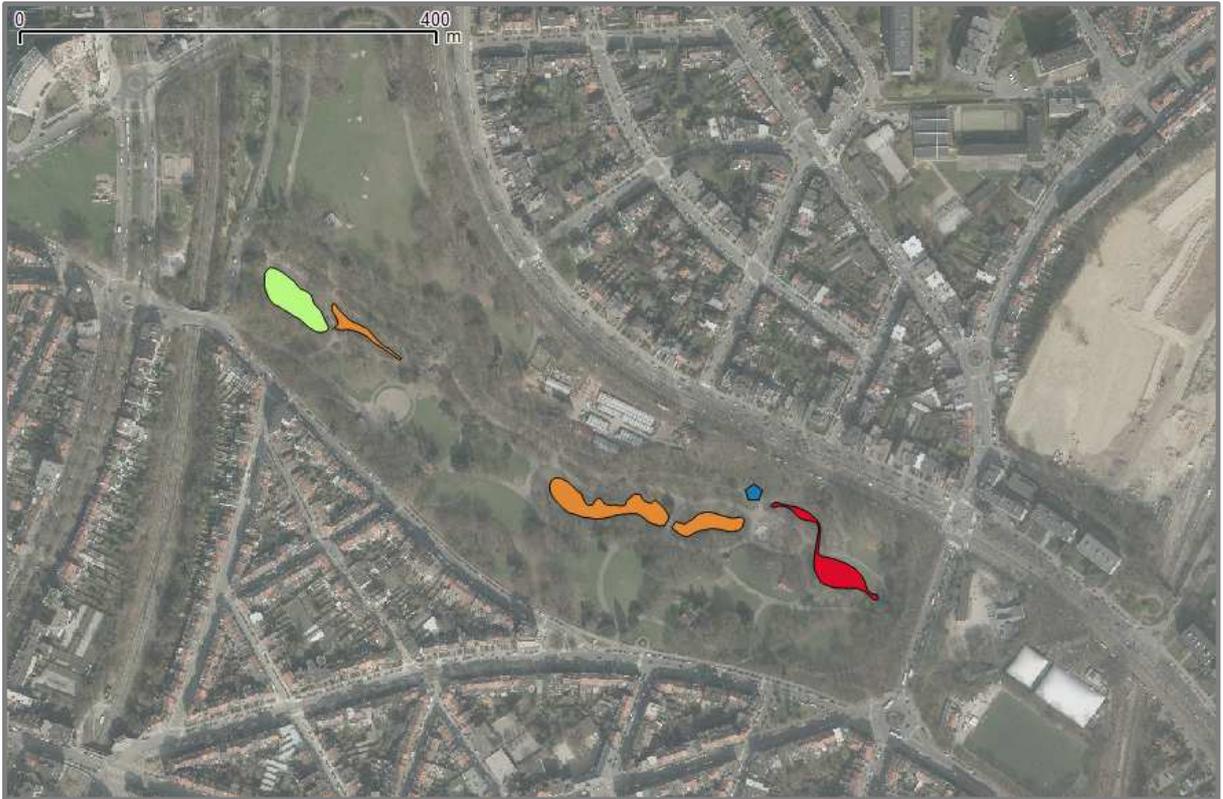
Les figures ci-après illustrent le diagnostic de qualité des étangs, et les impacts observés notamment en termes de développements d'algues filamenteuses.

Figure : Evaluation de la qualité de l'eau de surface des étangs

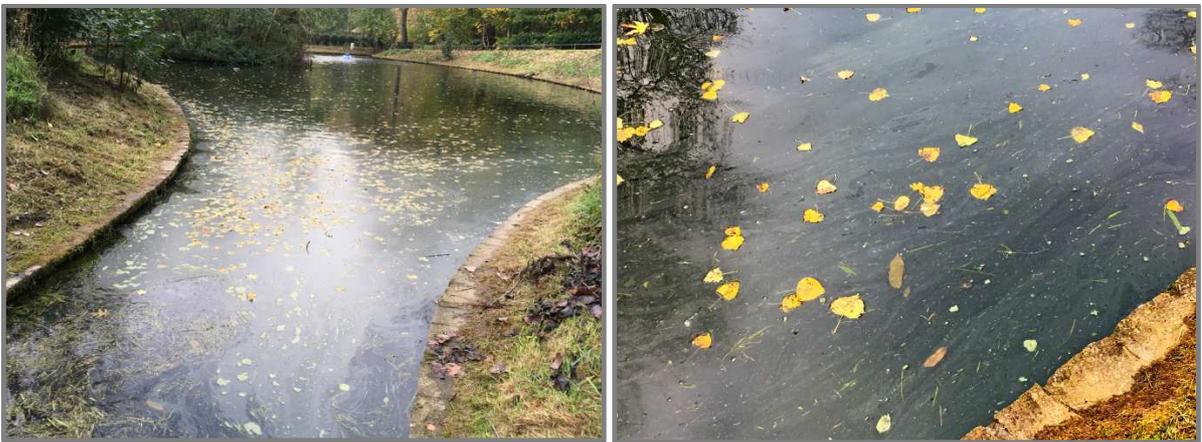
Figures : pollution observée au niveau de l'étang n°1

Sur base de ce qui précède, un diagnostic de la relation collecteur-étangs est à considérer. En effet, les indicateurs de présence d'eaux résiduaires non-épurées dans les plans d'eau sont évidents, surtout au niveau de l'étang n°1. Notons à ce sujet qu'une rénovation d'un tronçon de collecteur, correspondant au passage de collecteur à proximité de l'étang n°1, a été réalisée en 2017. Une amélioration de la qualité de l'eau de surface des étangs pourra donc éventuellement être observée dans les mois à venir, au cas où le mauvais état initial de ce tronçon contribuait significativement à l'afflux d'eaux résiduaires vers l'étang n°1.

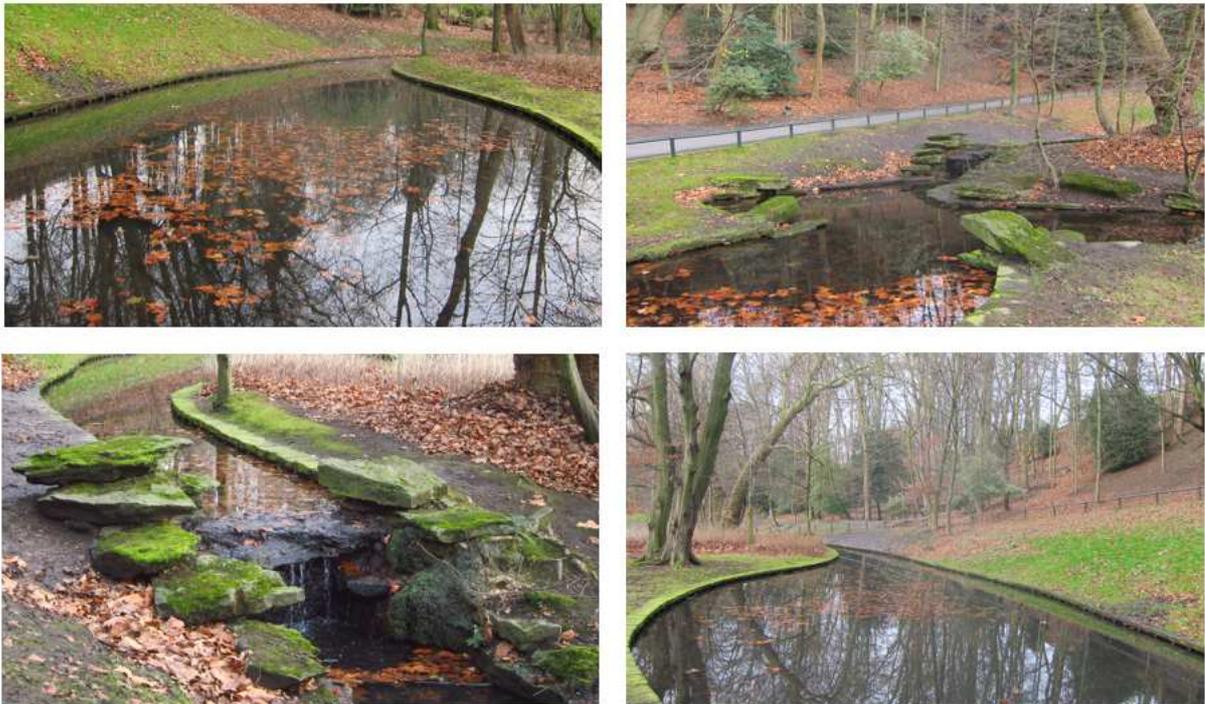
Figures : apports en matières organiques par dégradation de feuilles mortes et débris végétaux

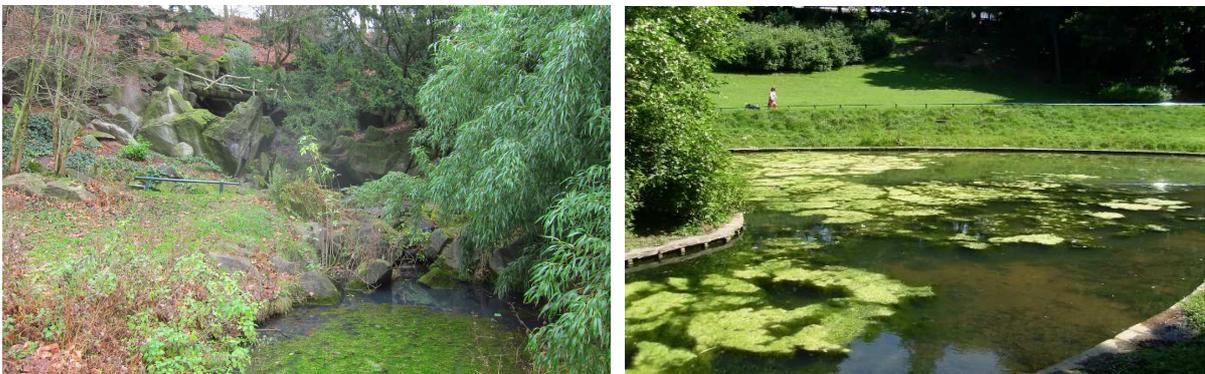
Figures : eutrophisation et développement d'algues en surface

Il convient également, sur base de ces constats, d'envisager l'amélioration des conditions d'aération (oxygénation) de l'eau des étangs, des conditions de circulation de l'eau des étangs, et des conditions de renouvellement de l'eau des étangs. Il convient également de

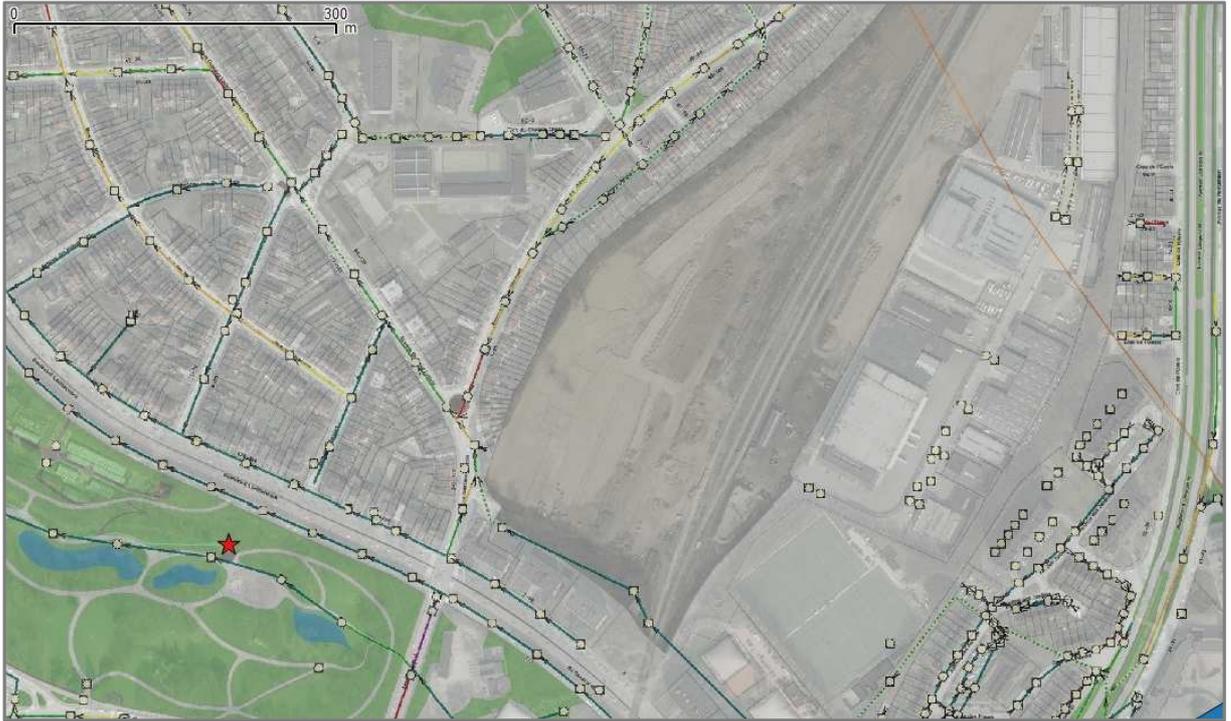
La figure ci-après illustre, à titre d'exemple, un extrait du SIG élaboré. Il reprend notamment le réseau d'égouttage et la symbolisation de ses classes de qualité (et donc de risque pour la nappe) par tronçons. Une représentation similaire peut être effectuée à partir du SIG pour les classes de profondeur du réseau d'égouttage, ce qui permet d'établir une analyse de risque basée sur la distance verticale entre le radier du tronçon d'égout et la nappe aquifère.

Figure : Extrait du SIG de l'étude, basé sur les données de l'application SIGASS (Vivaqua) : représentation par tronçons du réseau d'égouttage, et des classes de qualité

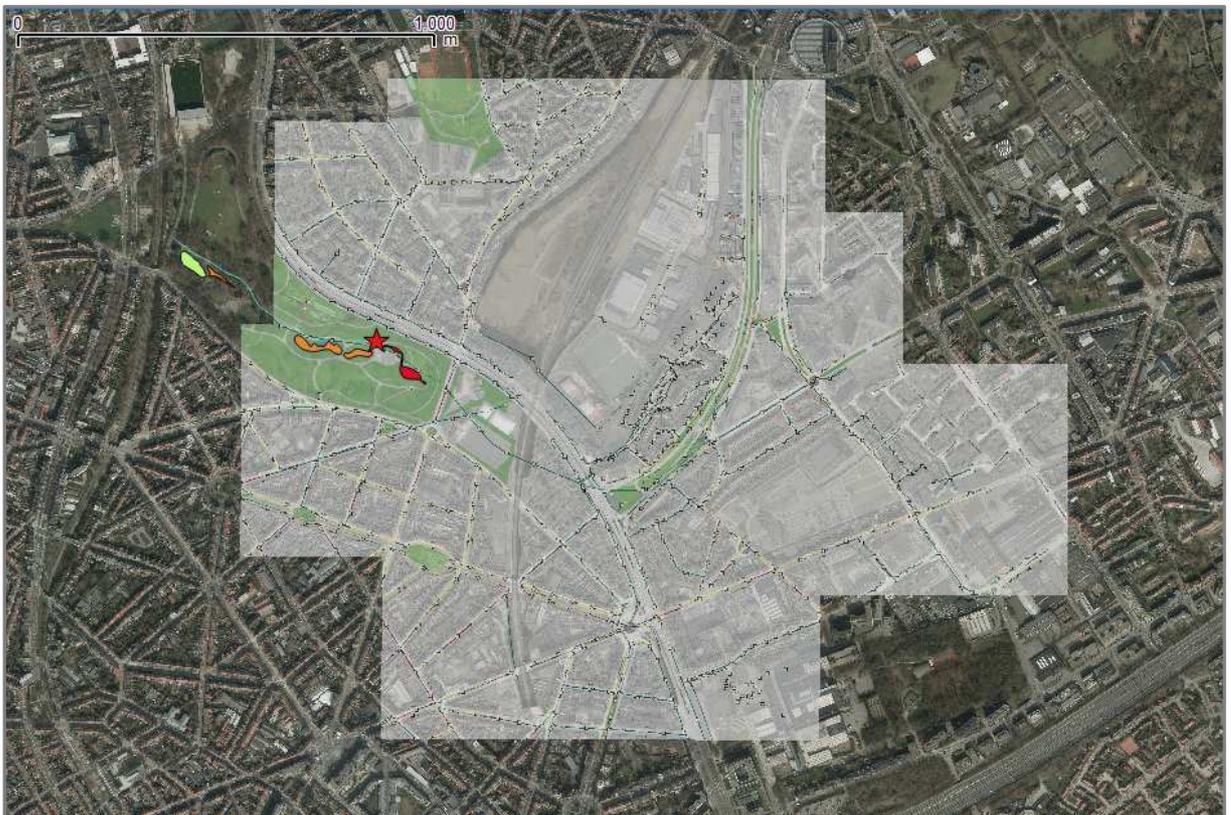
La figure ci-dessous illustre la zone de valorisation par SIG des données cartographiques relatives au réseau d'égouttage. Elle englobe la zone d'alimentation de la source Fontaine d'Amour, et la zone d'impact potentiel des eaux usées sur l'alimentation en eau des étangs.

Figure : Extrait du SIG de l'étude, basé sur les données de l'application SIGASS (Vivaqua) : représentation de la zone de valorisation des données relatives à l'égouttage.
