Etude hydrogéologique et hydrographique du Parc Josaphat

Commune de Schaerbeek

Rapport final

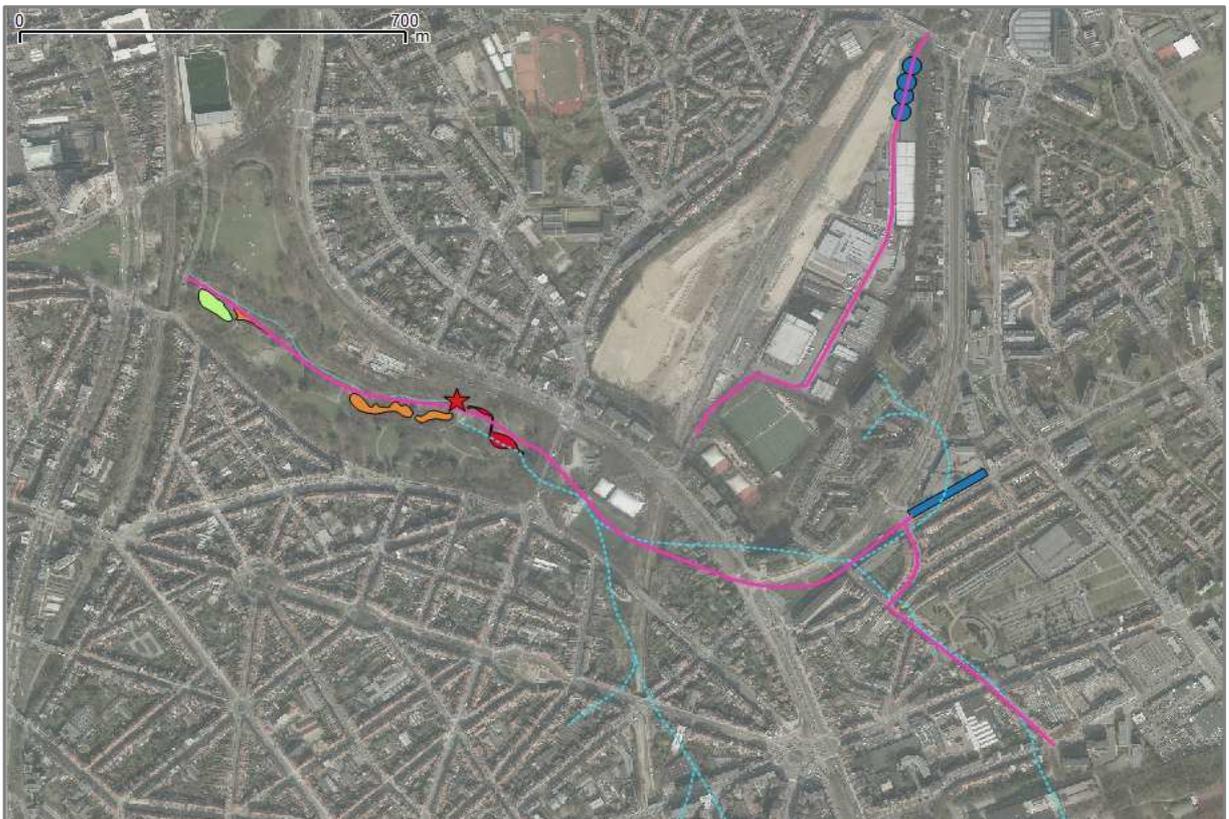
L'outil SIGASS (Vivaqua) présenté plus haut permet également de visualiser le tracé et les caractéristiques des collecteurs. Les données cartographiques utiles à l'étude ont donc également été valorisées à ce niveau, au sein du SIG du projet. On notera en particulier le collecteur « Boerenhol », qui reprend notamment les écoulements de l'ancien cours d'eau du même nom, et dont le tracé passe vers le bassin d'orage Courtens puis traverse ensuite le parc Josaphat d'Est en Ouest dans l'axe de la vallée (voir figure ci-dessous).

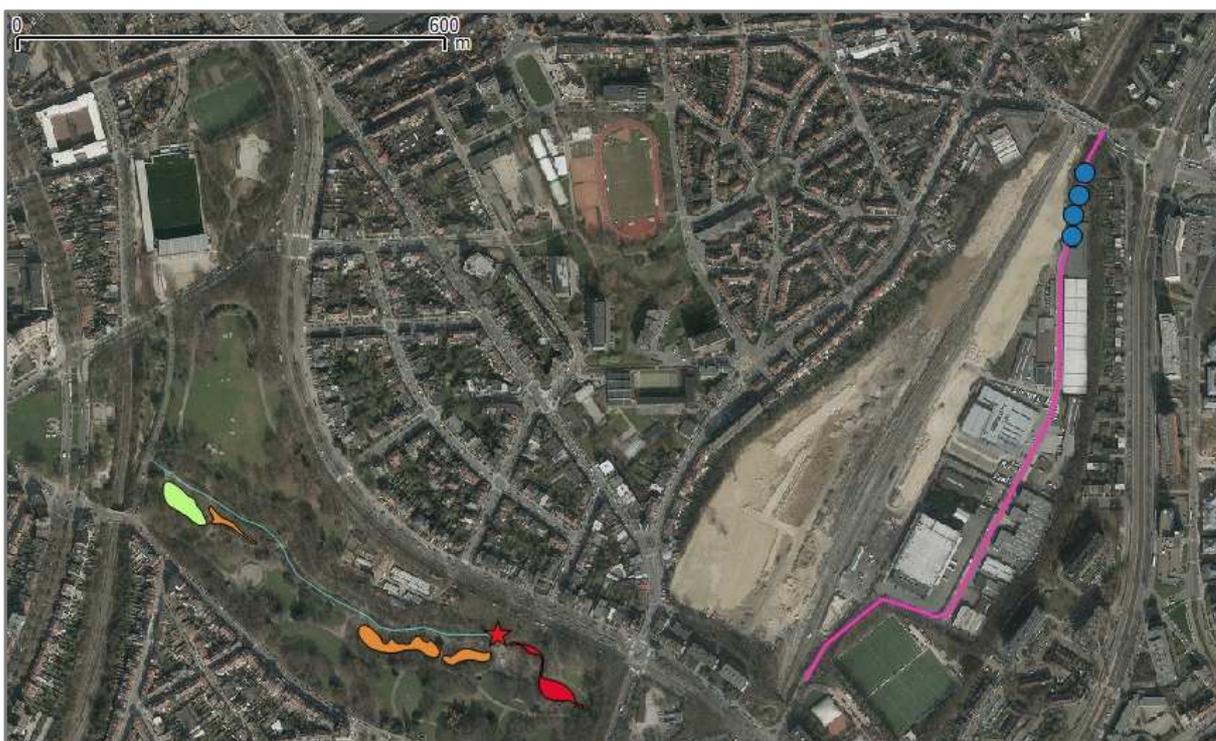
Le réseau « Infrabel / SNCB », schématisé sur la figure ci-dessous, collecte les eaux le long de la voirie pour les envoyer vers 4 puits perdus (infiltrants). Selon les informations obtenues, ces puits perdus favorisent l'infiltration des eaux usées dans le sol (et par conséquent vers la nappe par lessivage), et seul leur trop-plein est connecté au fossé existant le long des voies de chemin de fer vers le Nord. Ce fossé, selon les informations dont dispose Bruxelles-Environnement, serait connecté au réseau d'égouttage Hydrobru de la chaussée d'Haecht au niveau de la gare de Bordet (Sources de données et d'informations : étude ARIES).

Figure : réseau Infrabel/SNCB et puits perdants

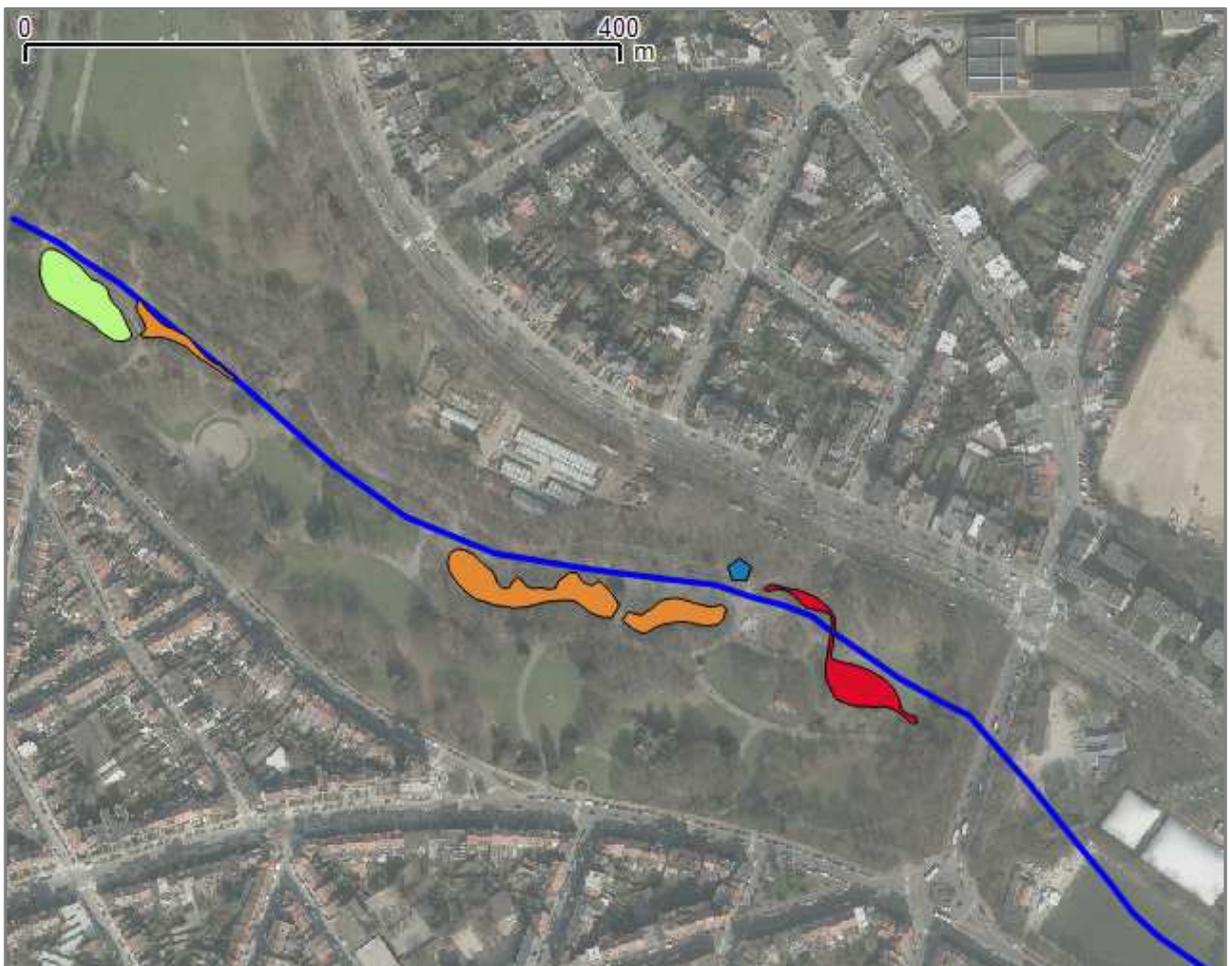
Il existe une probable relation avec le collecteur Vivaqua traversant le parc, dans la mesure où ce collecteur passe à proximité immédiate de (et localement sous) l'étang n°1 (voir figure ci-dessous).

Figure : tracé du collecteur traversant le parc Josaphat

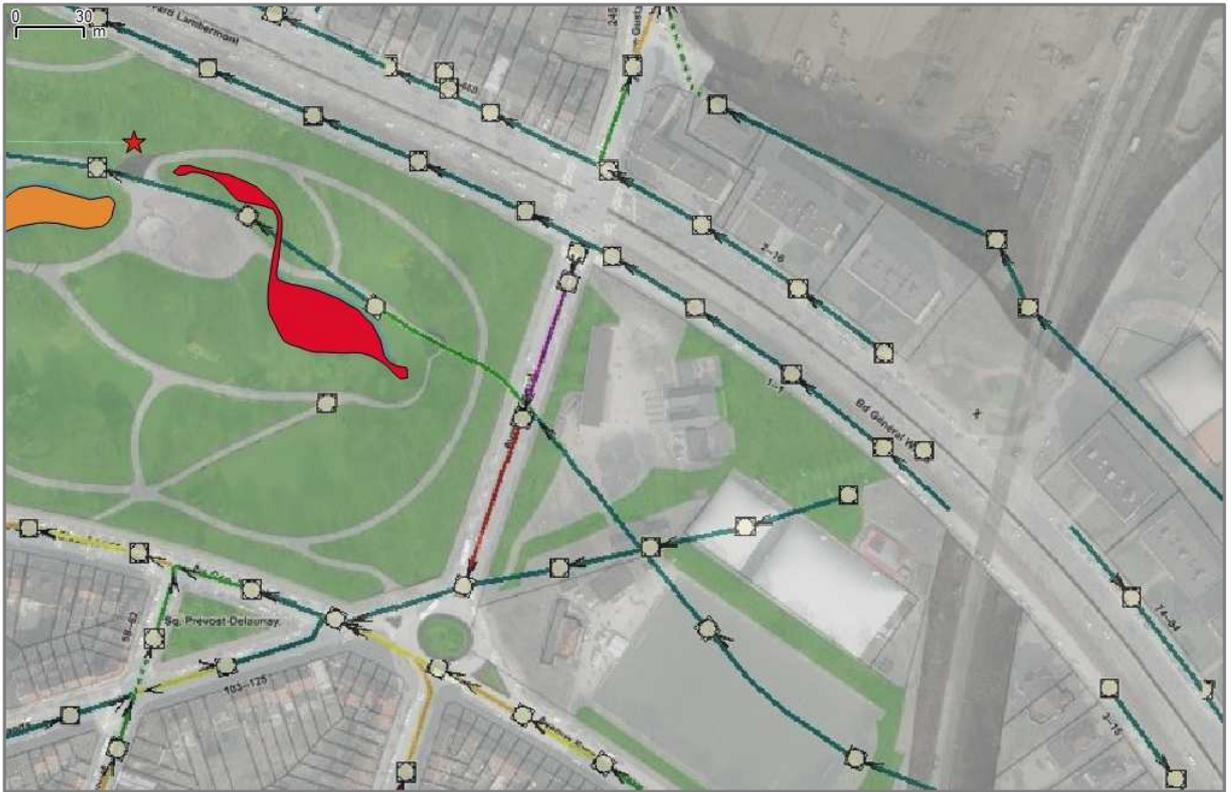
La figure ci-dessous illustre, à titre d'exemple, le réseau d'égouttage (avec ses classes de qualité) dans la zone proche de l'étang n°1.

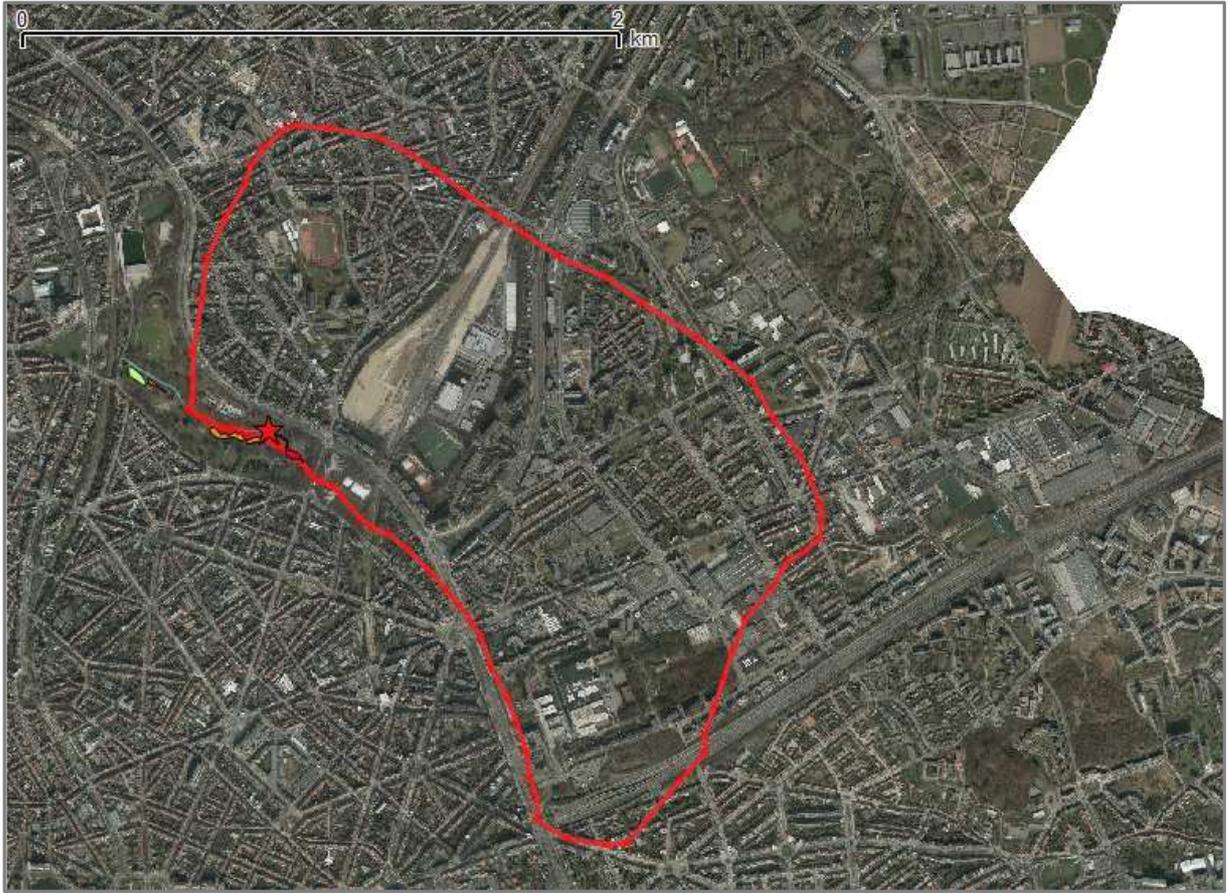
La zone modélisée est illustrée sur la figure ci-dessous. Elle correspond à la zone d'alimentation potentielle de la source Fontaine d'Amour, au sein de l'aquifère des sables Bruxelliens. La superficie de la zone modélisée est de 2.7 km².

Figure : zone modélisée (trait rouge)

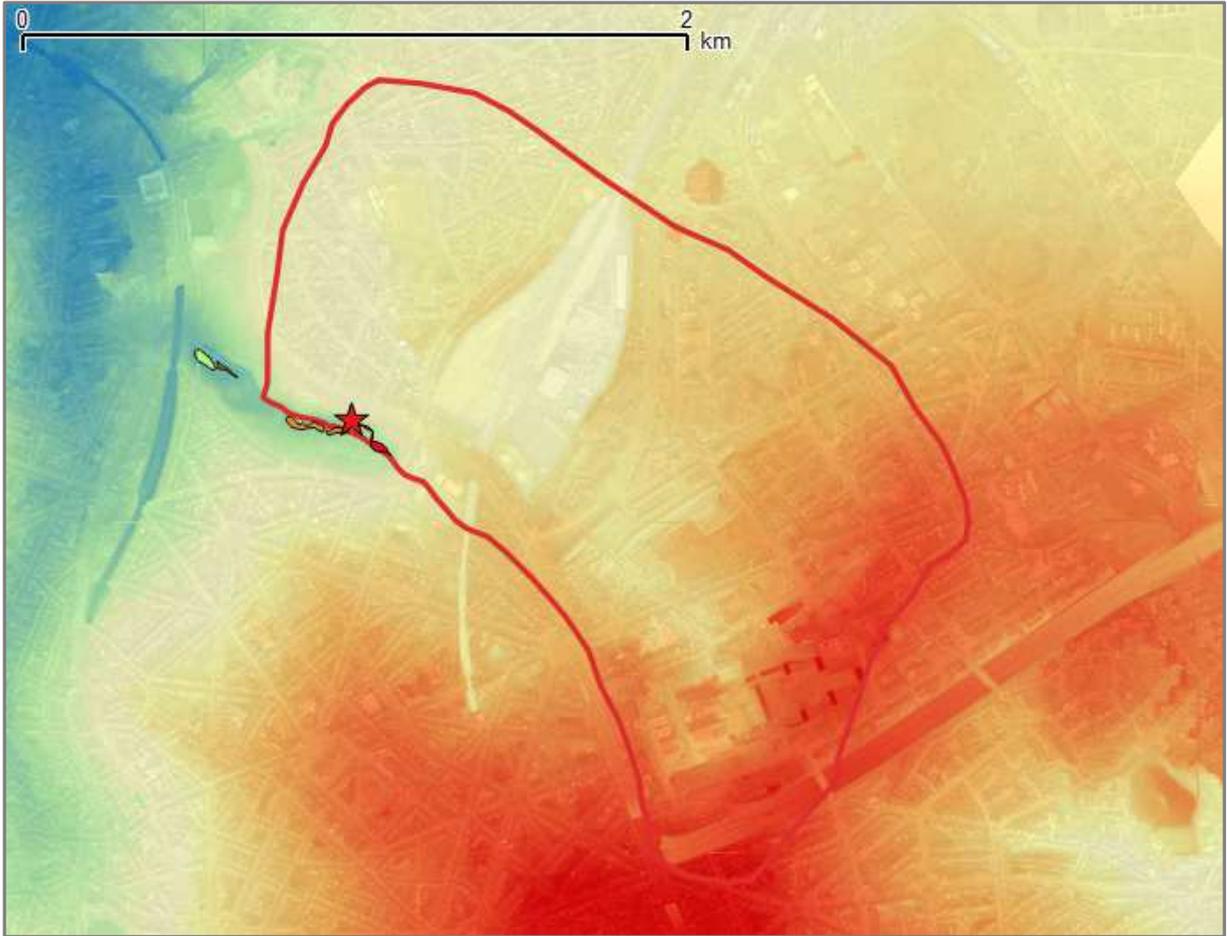
Figure : Modèle Numérique de Terrain (MNT) utilisé pour la modélisation

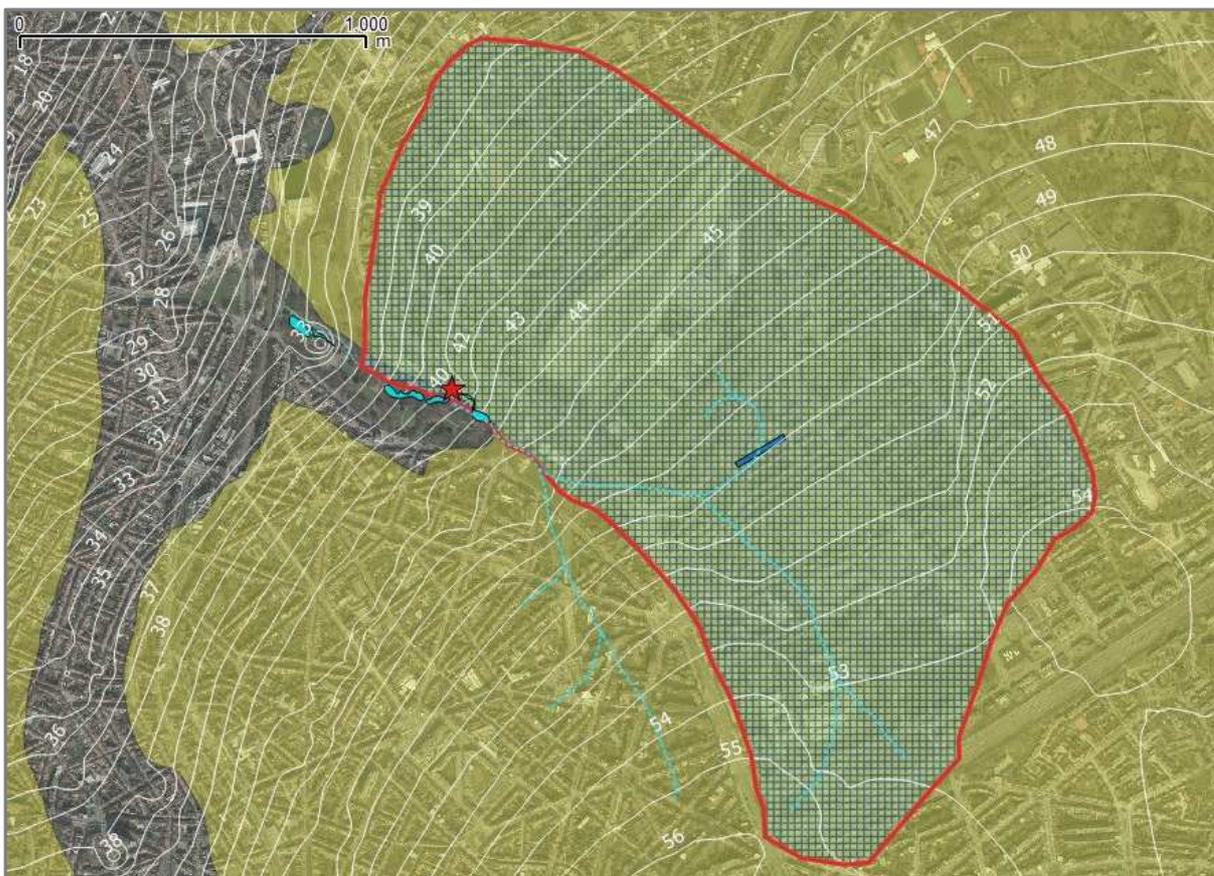
Figure : maillage du modèle, et piézométrie observée

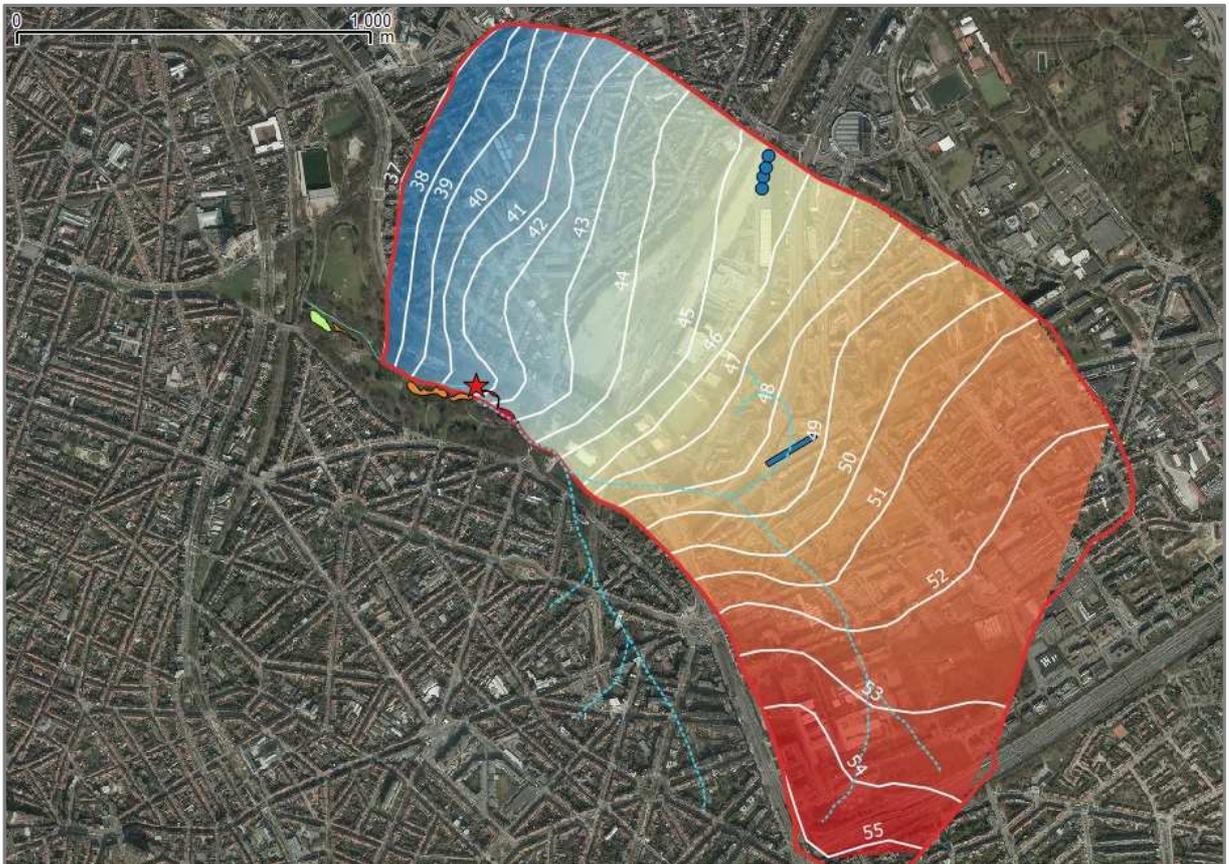
La carte piézométrique calculée permet de représenter les axes d'écoulement (flux) depuis l'amont hydrogéologique (au Sud-Est) vers la source Fontaine d'Amour.

Figure : piézométrie calculée par modélisation

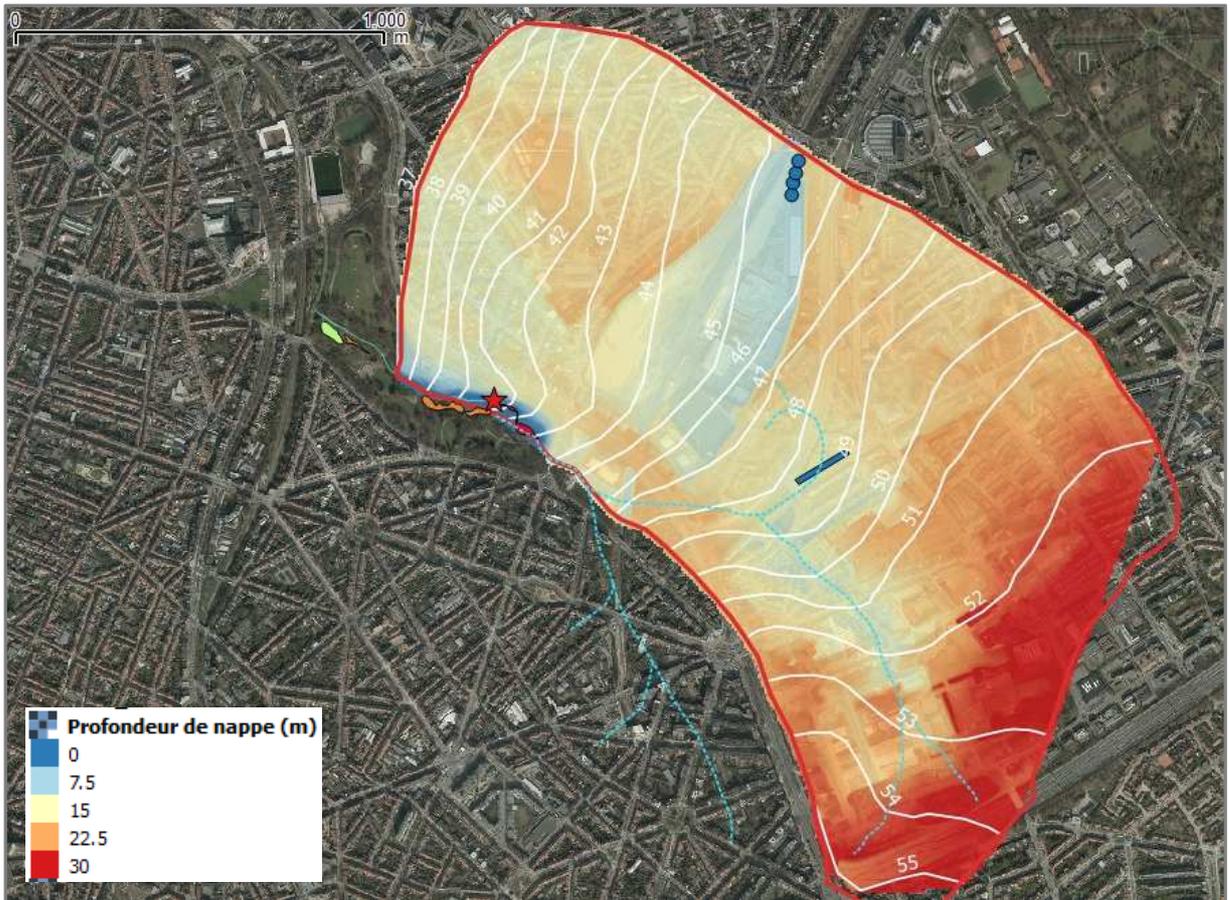
Figure : carte des profondeurs de nappe calculées par le modèle et le SIG

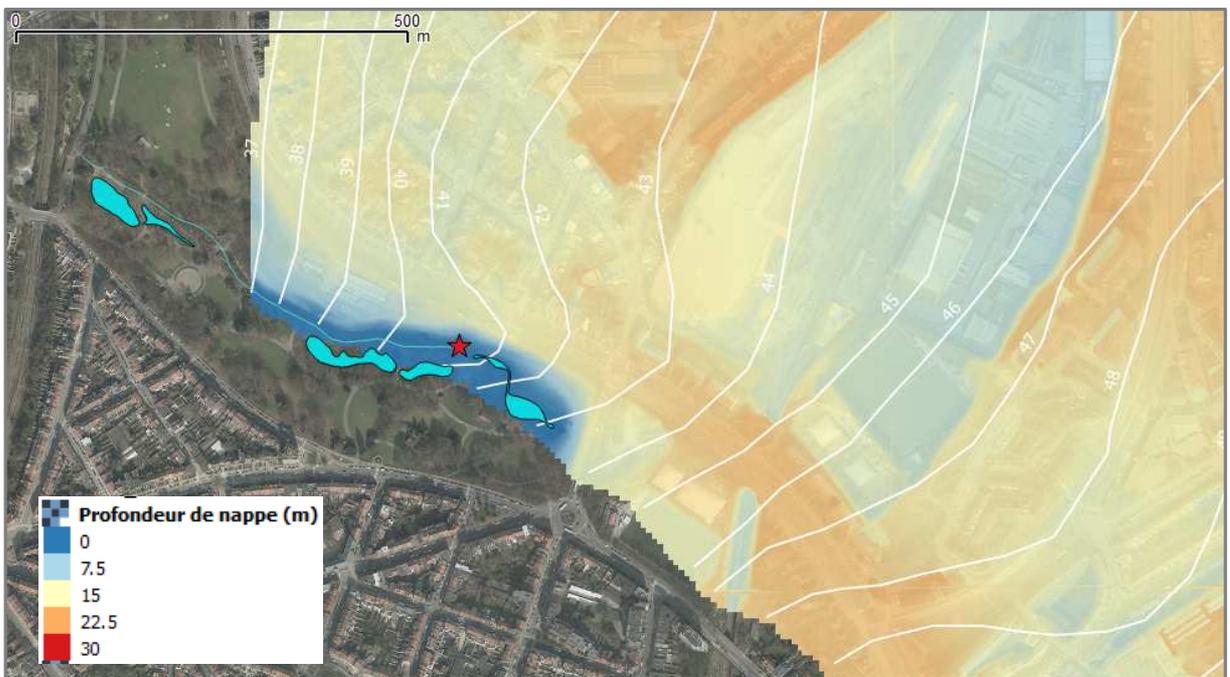
Figure : carte des profondeurs de nappe calculées par le modèle et le SIG (zoom)

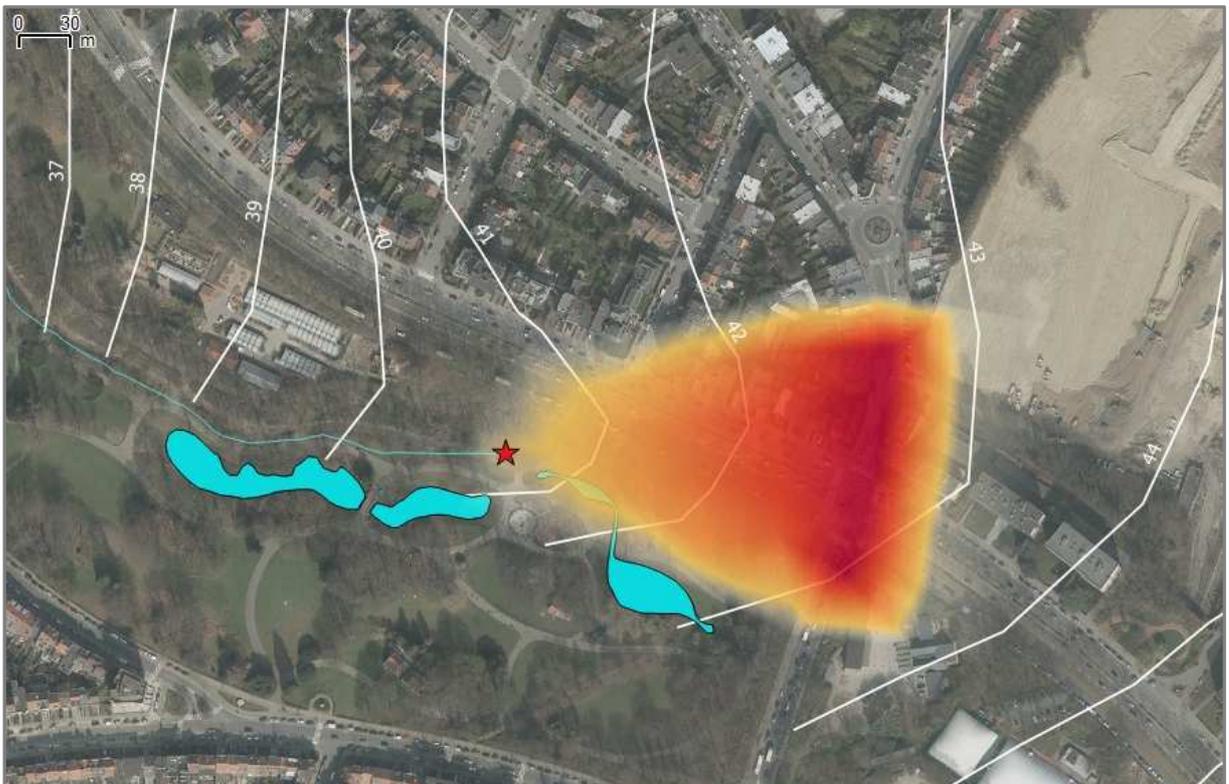
Figure : simulation de la propagation de polluant dans la nappe du Bruxellien

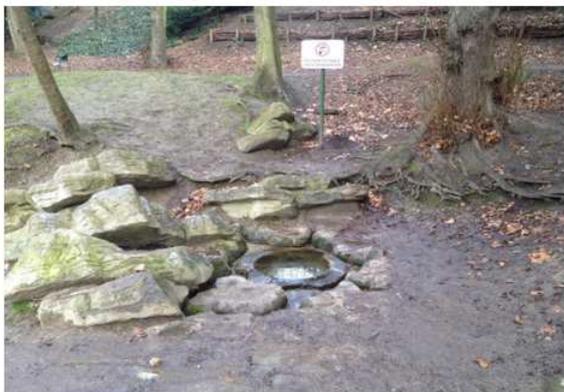
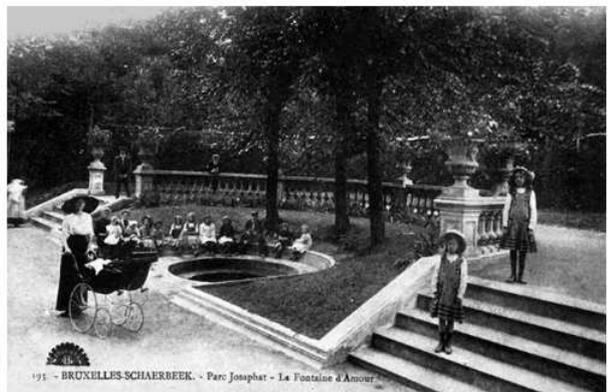
A titre d'illustration, les photos ci-après illustrent l'aménagement actuel de la source (à gauche), et la situation historique (à droite). Il nous semblerait intéressant d'envisager la faisabilité d'un réaménagement du site qui viserait à lui redonner une configuration similaire à celle d'antan.

Sur base des résultats d'analyses bactériologiques, et de nos constats sur le terrain, il apparaît que l'origine la plus probable et la plus significative de contamination bactériologique de l'eau de la source est liée à l'aménagement immédiat actuel de la source (configuration du terrain) qui n'est pas optimal et qui donc impacte directement la surface du plan d'eau de la source, et non pas à un transfert via la nappe de pollution bactériologique trouvant son origine dans les infiltrations d'eaux résiduaires en amont hydrogéologique.

- que la cuvette de plan d'eau de la source n'est absolument pas protégée en surface contre les apports solides et liquides dûs au ruissellement depuis le versant (notamment en période fortes précipitations, amenant un flux d'eau chargée depuis le versant du parc vers la cuvette) ;
- que de nombreux éléments atteignent ainsi le plan d'eau de la source, dont en particulier des feuilles mortes et des débris végétaux dont la dégradation engendre une contamination bactériologique naturelle, des matières en suspension, des insectes, de la matière organique décomposée, etc ;
- que des animaux peuvent librement accéder à la cuvette de la source, ou à proximité, ce qui génère un risque de contamination fécale directe du plan d'eau ;

- Aménagement de la source et de son environnement immédiat afin de limiter, voire de rendre impossible, la présence d'animaux au droit de la cuvette. Cette mesure devrait permettre de maîtriser les risques de contamination bactériologique par germes pathogènes (pollution fécale).

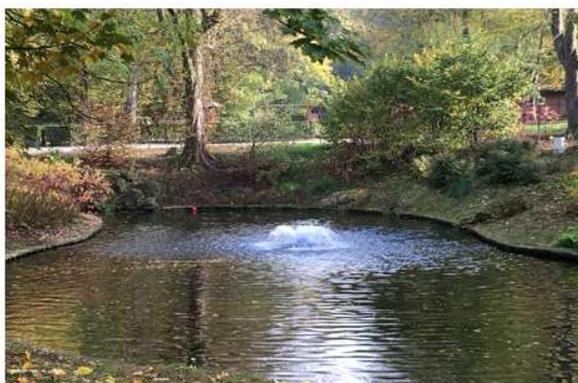
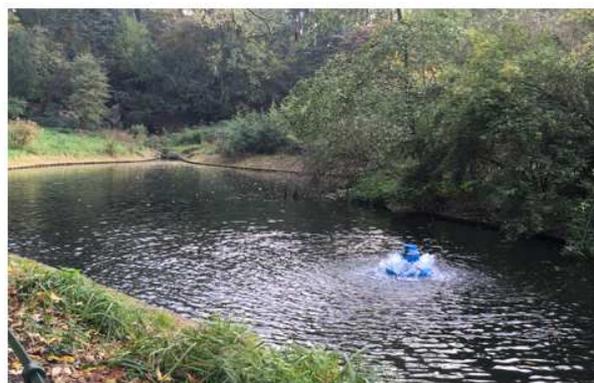
Figure : placement et mise en service des émulseurs au niveau de chaque étang du parc

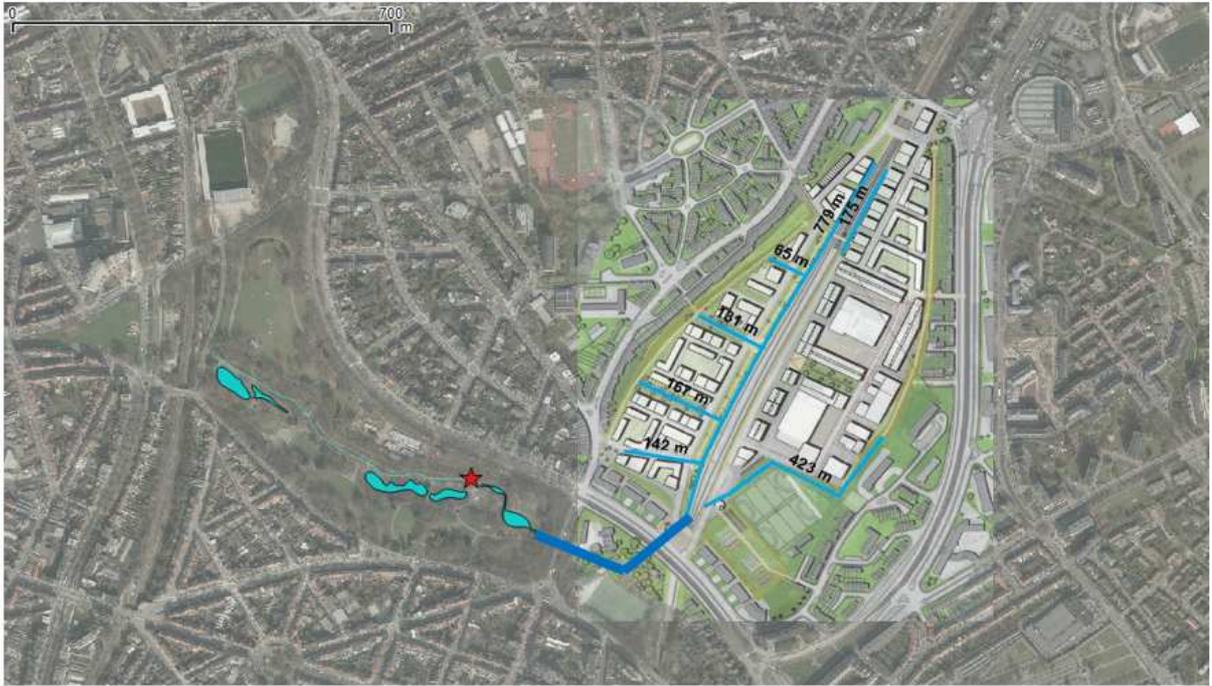
Figure : option de valorisation des eaux pluviales du projet de réaménagement de la friche SNCB. Débit de fuite dimensionné à 90 l/s au niveau de l'étang supérieur (Aries, 2015)
